PLANO MUNICIPAL DE SANEAMENTO BÁSICO ERVÁLIA - MG

PRODUTO 3: DIAGNÓSTICO TÉCNICO-PARTICIPATIVO

Vallenge Consultoria, Projetos e Obras Ltda

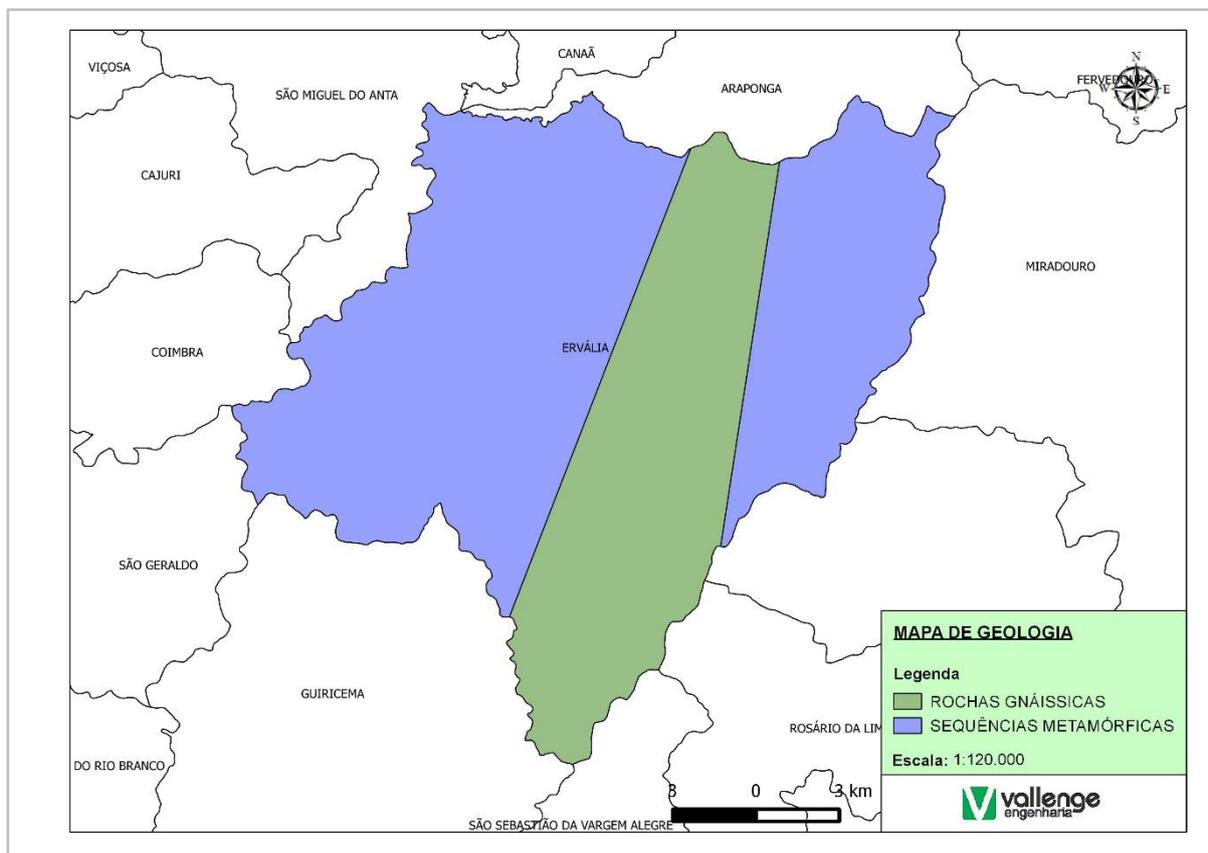
A Figura 9 apresenta o solo predominante no município de Ervália, sendo rochas gnáissicas e sequências metamórficas.

FIGURA 9 – CARACTERIZAÇÃO DO SOLO DE ERVÁLIA (FONTE: VALLENGE (MAPIO), 2014)

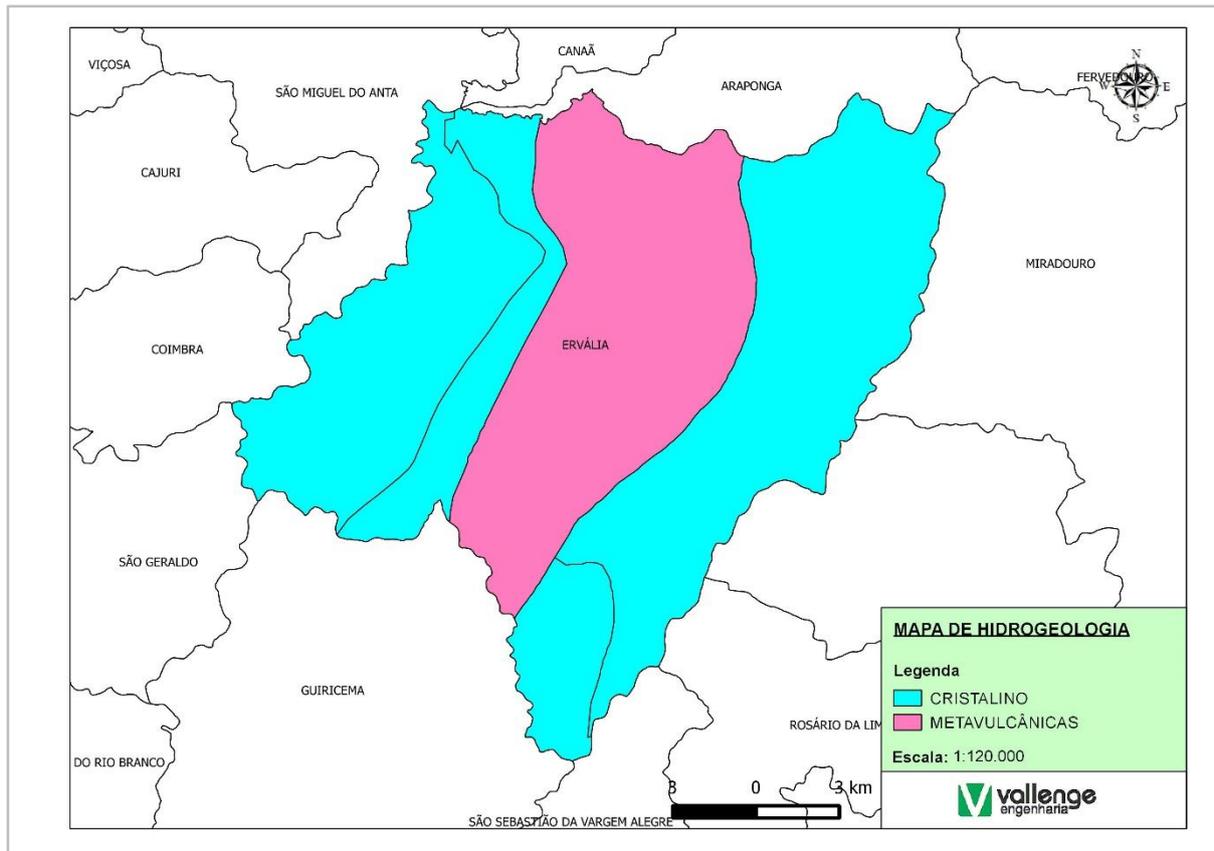
No domínio hidrogeológico Cristalino são reunidos basicamente granitóides, gnaisses, migmatitos, básicas e ultrabásicas, que constituem o denominado aquífero fissural. Como quase não existe uma porosidade primária nestes tipos de rochas, a ocorrência de água subterrânea é condicionada por uma porosidade secundária representada por fraturas e fendas, o que se traduz por reservatórios aleatórios, descontínuos e de pequena extensão. Dentro deste contexto, em geral, as vazões produzidas por poços são pequenas, e a água em função da falta de circulação e do tipo de rocha (entre outras razões) é, na maior parte das vezes, salinizada. Como a maioria destes litotipos ocorre geralmente sob a forma de grandes e extensos corpos maciços, existe uma tendência de que este domínio seja o que apresente menor possibilidade ao acúmulo de água subterrânea dentre todos aqueles relacionados aos aquíferos fissurais.

Outro domínio hidrogeológico presente em Ervália é denominado Vulcânicas, sendo constituído por rochas vulcânicas e metavulcânicas de baixo grau, de natureza básica a ácida. Este domínio apresenta comportamento tipicamente fissural, ou seja, porosidade secundária de fendas e fraturas. Entretanto, espera-se uma maior favorabilidade ao acúmulo de água subterrânea do que em aquíferos fissurais do tipo Cristalino ou Metassedimentos/Metavulcânicas, por exemplo.

Na Figura 10, é apresentado o mapa de domínios hidrogeológicos do município de Ervália.

FIGURA 10 – DOMÍNIOS HIDROGEOLÓGICOS DO MUNICÍPIO DE ERVÁLIA (FONTE: VALLENGE (MAPIO), 2014)

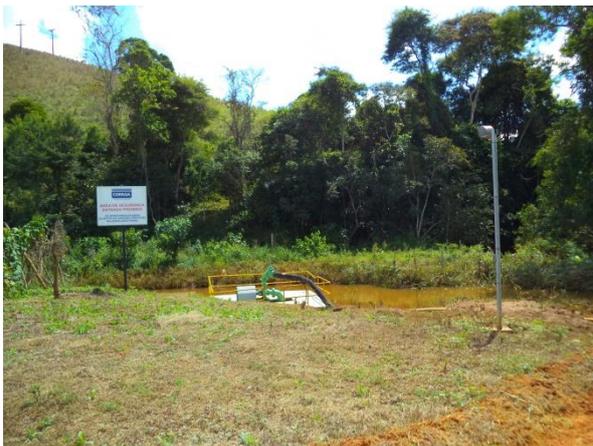
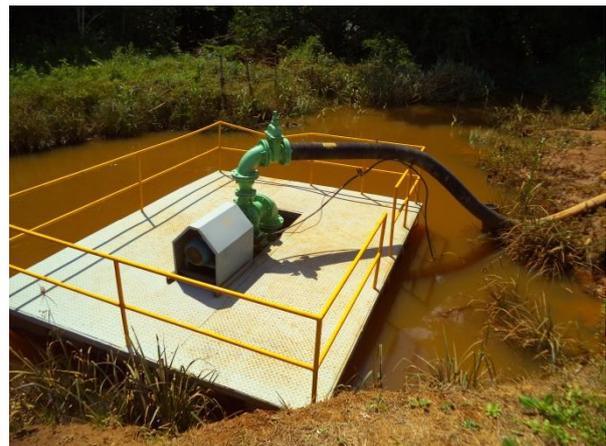
A captação no ribeirão Turvão é realizada a partir de tomada direta, através de balsa flutuante que opera diariamente por 14 horas (Figuras 17 e 18). Segundo informações do representante da COPASA, o volume captado é equivalente a 30 L/s.

O sistema de captação é caracterizado por possuir uma bomba de 7,5 CV responsável por direcionar a água captada até a estação de tratamento em adutoras constituídas em DEFoFo, com diâmetro nominal de 200mm, por uma extensão de 66 metros.

No levantamento a campo observou positivamente que a área de captação possui iluminação para a realização de eventuais trabalhos noturnos e placa de identificação da concessionária responsável pelos serviços prestados no município, entretanto observou negativamente a falta de proteção contra acesso de pessoas não autorizadas.

FIGURA 17 – CAPTAÇÃO RIBEIRÃO TURVÃO (FONTE: VALLENGE, 2014)

FIGURA 18 – CAPTAÇÃO RIBEIRÃO TURVÃO – BALSA FLUTUANTE (FONTE: VALLENGE, 2014)

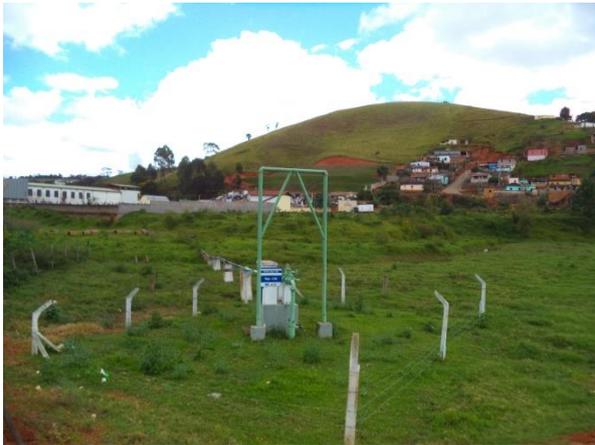
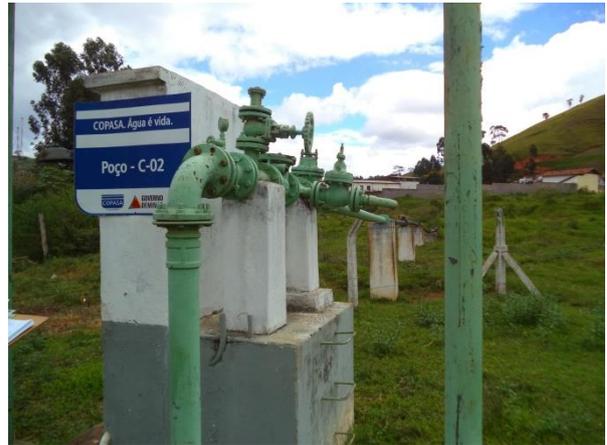
O primeiro poço de abastecimento municipal, denominado poço C-02, é caracterizado por possuir proteção contra acesso de pessoas não autorizadas, instalações elétricas adequadas e placa de identificação (Figuras 19 e 20). No levantamento a campo constatou negativamente a falta de iluminação para a realização de eventuais trabalhos noturnos.

Segundo informações da concessionária, a vazão atual de captação é de 4,5 L/s, operando por 22 horas.

O volume de água captado no poço C-02 é direcionado a unidade de tratamento intermediária em adutoras constituídas em PVC com diâmetro nominal de 100 mm, por uma extensão de 400 metros.

FIGURA 19 – POÇO C-02 – (VISTA 1) (FONTE: VALLENGE, 2014)

FIGURA 20 – POÇO C-02 – (VISTA 2) (FONTE: VALLENGE, 2014)

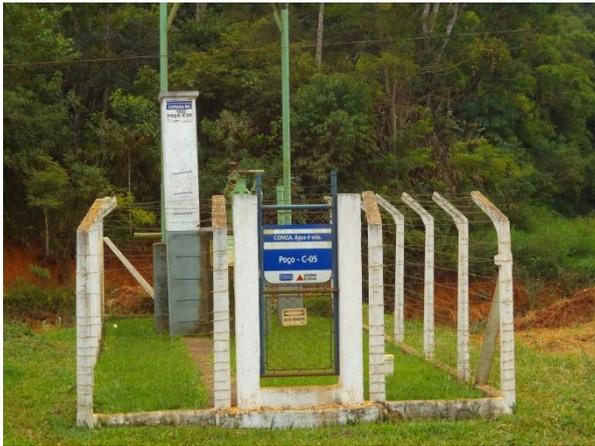
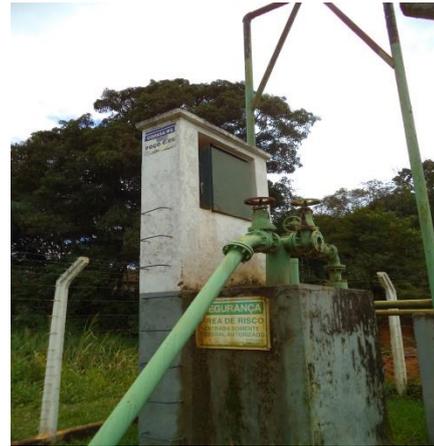
O segundo poço de abastecimento público, denominado C-05, possui vazão de captação equivalente a 3 L/s, operando por 22 horas. No levantamento de campo observou-se que, assim como o poço C-02, o poço C-05 possui placa identificadora da concessionária, instalações elétricas adequadas e proteção contra acesso de pessoas não autorizadas, porém não possui iluminação para realização de eventuais trabalhos noturnos (Figuras 21 e 22).

A água captada no poço C-05 é direcionada a unidade de tratamento intermediária em adutoras constituídas em PVC com diâmetro nominal de 100 mm, por uma extensão de 1.100 metros.

FIGURA 21 – POÇO C-05 – (VISTA 1) (FONTE: VALLENGE, 2014)

FIGURA 22 – POÇO C-05 – (VISTA 2) (FONTE: VALLENGE, 2014)

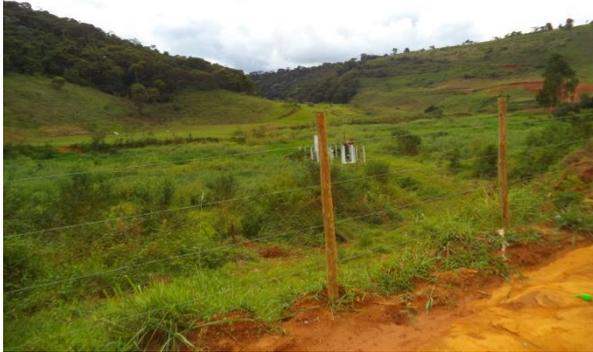
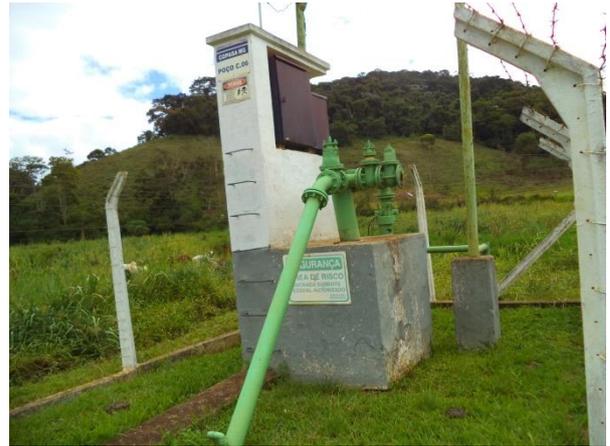
Assim como os poços C-02 e C-05, o terceiro poço denominado de poço C-06, é caracterizado por direcionar a água captada até a unidade de tratamento intermediária em adutoras constituídas em PVC com diâmetro nominal de 100 mm.

A concessionária responsável pelos serviços de abastecimento de água no município informou que a vazão atual de captação é de 3 L/s, operando por 22 horas.

No levantamento a campo observou positivamente que o local de captação está devidamente protegido contra acesso de pessoas não autorizadas, possuindo instalações elétricas adequadas e placa identificadora da concessionária, entretanto observou-se negativamente a falta de iluminação para a realização de eventuais trabalhos noturnos (Figuras 23 e 24).

FIGURA 23 – POÇO C-06 – (VISTA 1) (FONTE: VALLENGE, 2014)

FIGURA 24 – POÇO C-06 – (VISTA 2) (FONTE: VALLENGE, 2014)

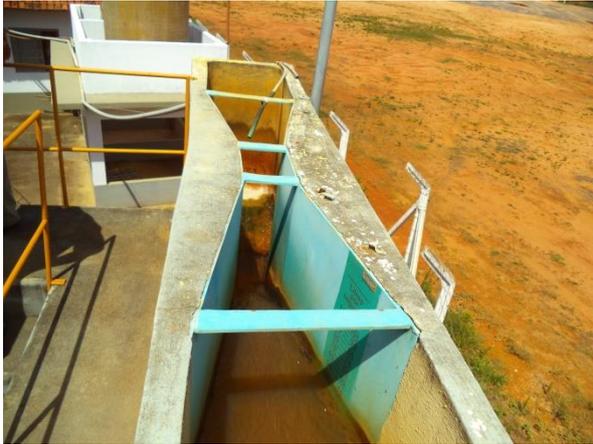
Após sua chegada à unidade de tratamento, o volume de água passa pela calha parshall onde recebe os agentes coagulantes, sendo posteriormente direcionada para os floculadores. Esse processo facilita a mistura das impurezas contidas na água e favorece a floculação, ou seja, a formação de flocos (Figuras 25 e 26).

FIGURA 25 – CALHA PARSHALL (FONTE: VALLENGE, 2014)

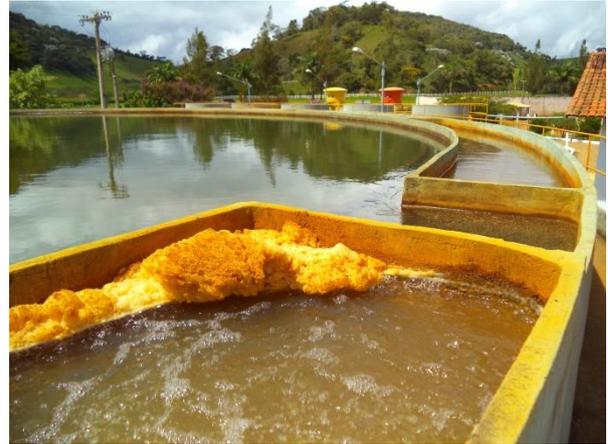
FIGURA 26 – FLOCULADORES (FONTE: VALLENGE, 2014)

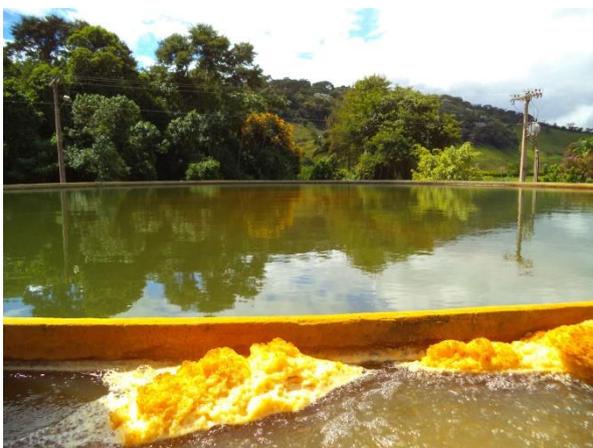
Os flocos maiores tendem a sedimentar no tanque de decantação, e os flocos menores são retidos na etapa de filtração (Figuras 27 e 28). Depois de filtrada a água, já clarificada, é direcionada para a caixa de passagem onde recebe o cloro e o flúor e, posteriormente, segue para o tanque de contato (Figuras 29 e 30). Positivamente constatou que a ETA convencional possui iluminação adequada para a realização de eventuais trabalhos noturnos, placas de identificação das etapas de tratamento e guarda corpos, porém constatou negativamente que a ETA possui fissuras em sua estrutura. Segundo informações do representante da COPASA, a compactação do solo da base dos floculadores e do decantador foi mal executada, não suportando o peso do decantador de 1.000.000 de litros. Informou também que devido ao problema apresentado, foi construído um reforço na base da estrutura dos floculadores e do decantador, solucionando o problema.

FIGURA 27 – DECANTADOR (FONTE: VALLENGE, 2014)

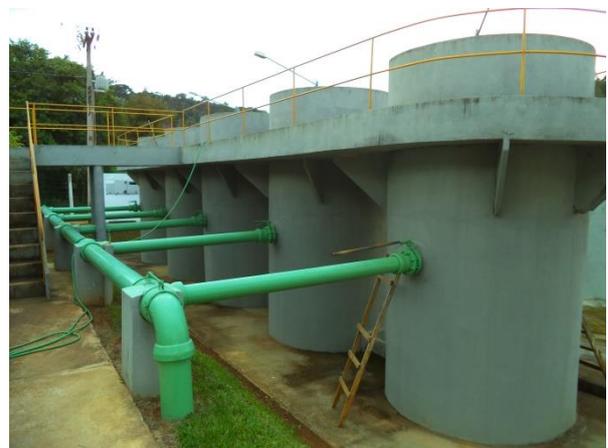
FIGURA 28 – FILTROS (FONTE: VALLENGE, 2014)

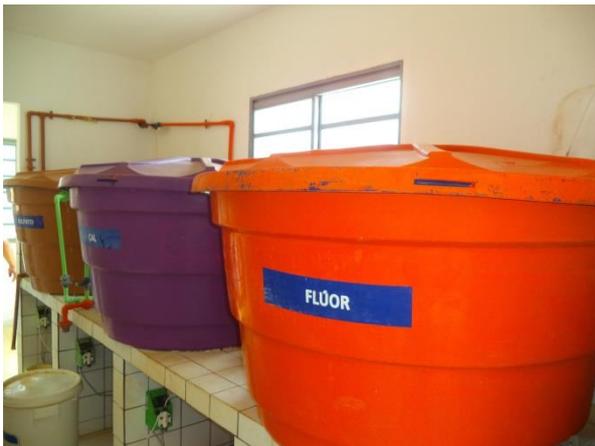
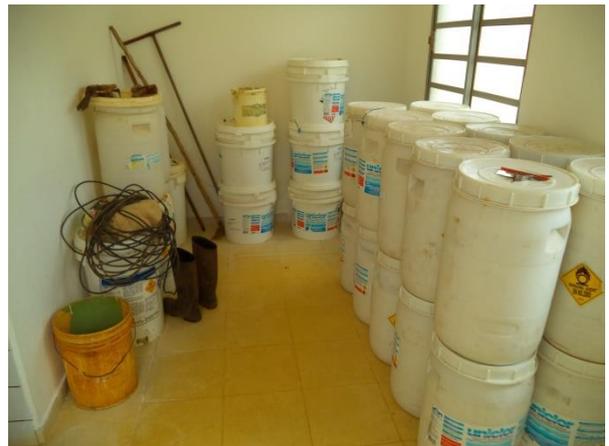
A sala química acontece a mistura dos produtos químicos, efetuado por meio de três tanques: um tanque desativado, um responsável pelo armazenamento do flúor e um responsável pelo armazenamento do sulfato de alumínio (Figuras 31 e 32). A dosagem desses produtos acontece através de bombas dosadoras, que direcionam os produtos químicos a estação de tratamento convencional.

No depósito dos produtos químicos são acondicionados o hipoclorito de cálcio granulado.

FIGURA 31 – CASA QUÍMICA (FONTE: VALLENGE, 2014)

FIGURA 32 – DEPÓSITO DE PRODUTOS QUÍMICOS (FONTE: VALLENGE, 2014)

Ressalta-se positivamente que o depósito de produtos químicos, sala química e sala de cloração a gás possuem proteção contra acesso de pessoas não autorizadas, bem como possuem iluminação para a realização de eventuais trabalhos noturno.

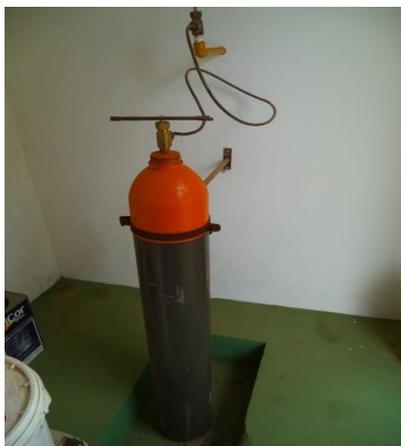
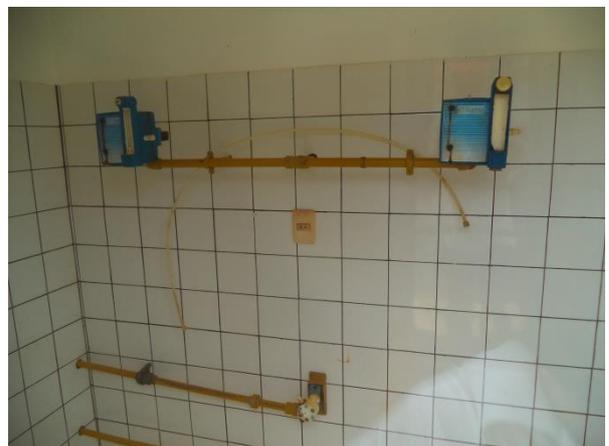
Cabe salientar a existência de uma sala específica para o sistema de cloração a gás. Essa sala é apropriada para o acondicionamento dos cilindros de cloro, sendo dosados através de bombas dosadoras (Figuras 33 e 34). Segundo informações obtidas no levantamento a campo, através da concessionária, o sistema de cloração a gás está inoperante momentaneamente devido a problemas operacionais, sendo utilizado o sistema convencional de cloro líquido.

FIGURA 33 – DEPÓSITO DE CLORO A GÁS (FONTE: VALLENGE, 2014)

FIGURA 34 – DOSADORES DO CLORO A GÁS (FONTE: VALLENGE, 2014)

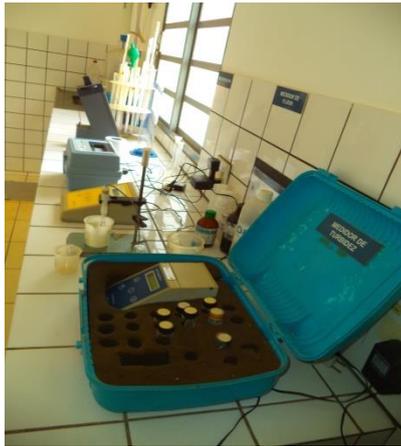
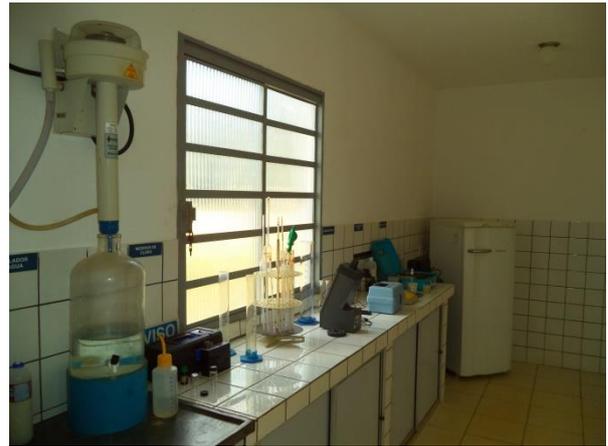
A unidade de tratamento possui um laboratório para as análises físico-químicas, estando em boas condições de operação e conservação, sendo as análises de cor, turbidez, flúor, cloro e pH realizadas a cada duas horas (Figuras 35 e 36).

Segundo informações da COPASA, as análises bacteriológicas são realizadas no laboratório da unidade de tratamento intermediário. A concessionária informou ainda que são coletadas amostras para as análises completa da água, sendo realizados uma vez ao mês no laboratório central da COPASA, situado no município de Ubá. No entanto, não foi fornecida uma amostra desses resultados.

FIGURA 35 – LABORATÓRIO FÍSICO-QUÍMICO (VISTA 1) (FONTE: VALLENGE, 2014)

FIGURA 36 – LABORATÓRIO FÍSICO-QUÍMICO (VISTA 2) (FONTE: VALLENGE, 2014)

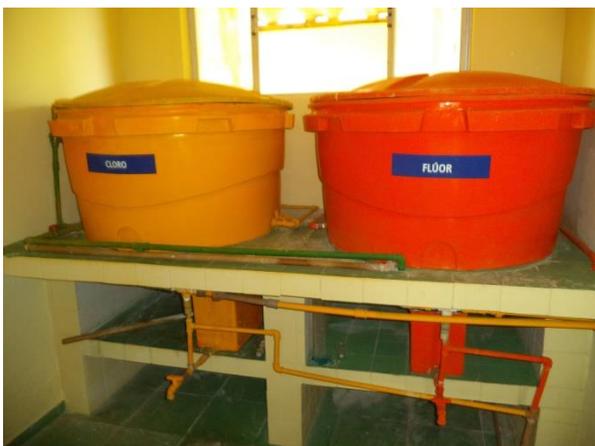
A sala química acontece a mistura dos produtos químicos, efetuado por meio de dois tanques: um responsável pelo preparo e armazenamento do cloro e um responsável pelo armazenamento do flúor (Figura 39). A dosagem desses produtos acontece através de venturi (sucção), que direciona os produtos químicos ao tanque de contato.

FIGURA 39 – SALA QUÍMICA (FONTE: VALLENGE, 2014)

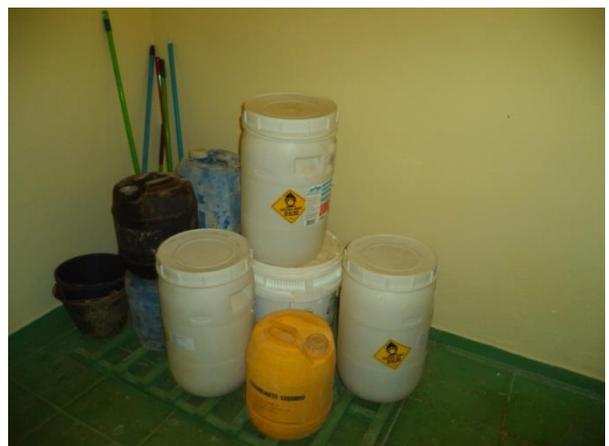
Conforme verificado no levantamento de campo, atualmente os componentes químicos utilizados no processo de tratamento são acondicionados na sala química (Figura 40).

FIGURA 40 – ACONDICIONAMENTO DOS PRODUTOS QUÍMICOS (FONTE: VALLENGE, 2014)

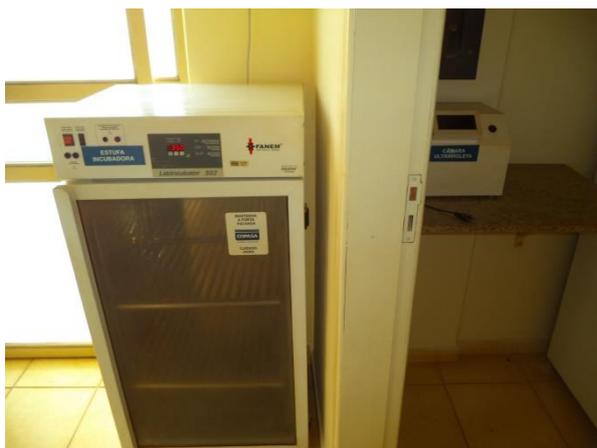
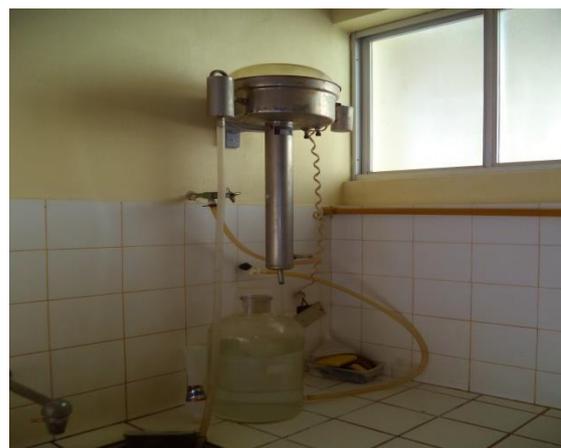
Em visita as instalações internas da unidade de tratamento, observou-se que a mesma possui equipamentos adequados para análise dos parâmetros de potabilidade da água e controle das

operações (Figuras 41 e 42). De acordo com o operador local, no laboratório da ETA intermediária são realizadas as análises bacteriológicas, sendo efetuados semanalmente.

FIGURA 41 – LABORATÓRIO BACTERIOLÓGICO (VISTA 1) (FONTE: VALLENGE, 2014)

FIGURA 42 – LABORATÓRIO BACTERIOLÓGICO (VISTA 2) (FONTE: VALLENGE, 2014)

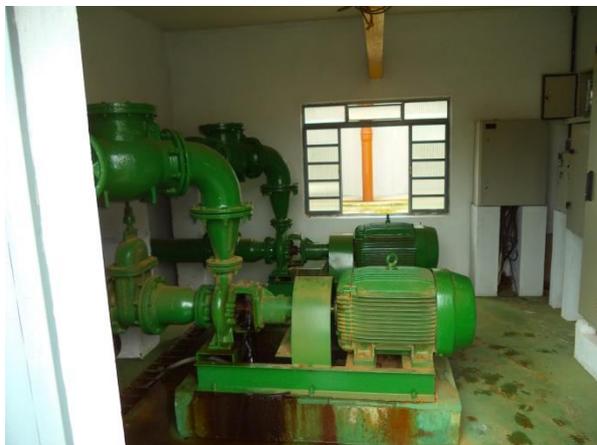
Negativamente foram observados a falta de iluminação para a realização de eventuais trabalhos noturnos, pequenos vazamentos na estrutura e acesso precário.

FIGURA 43 – ESTAÇÃO ELEVATÓRIA DE ÁGUA TRATADA (FONTE: VALLENGE, 2014)

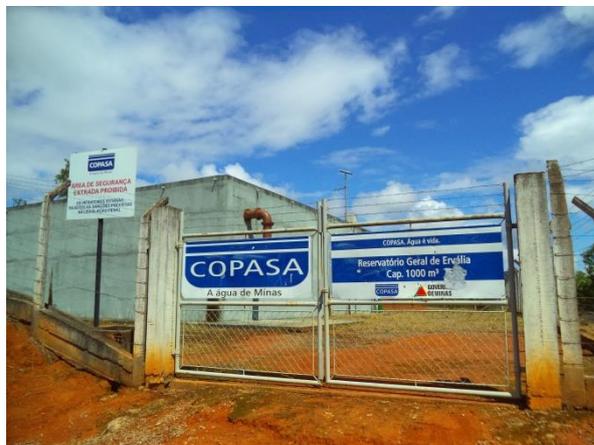
O reservatório apoiado, denominado R2, é constituído em concreto, com volume equivalente a 1.000 m³ (Figura 44). Essa unidade de reservação é caracterizada por armazenar a água proveniente da ETA e direcionar a rede de distribuição do município em adutoras constituídas em DEFoFo com diâmetro nominal de 300 mm.

FIGURA 44 – RESERVATÓRIO R2 (FONTE: VALLENGE, 2014)

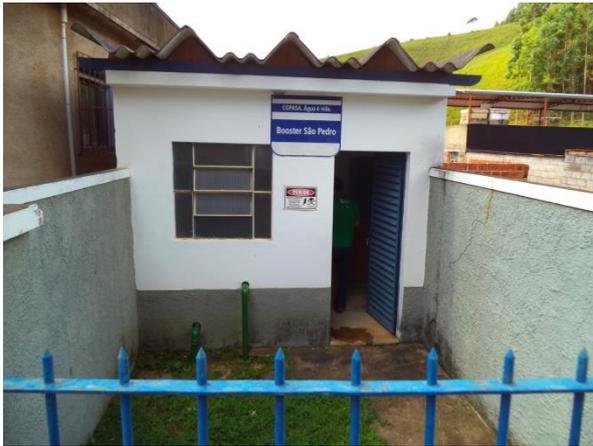
O booster São Pedro possui duas bombas de 3 CV, sendo uma reserva, que operam por 7 horas diárias (Figura 45). Caracterizado por possuir proteção contra acesso de pessoas não autorizadas, placa de identificação da concessionária e iluminação para a realização de eventuais trabalhos noturnos, o booster São Pedro possui vazão nominal de 4 L/s.

FIGURA 45 – BOOSTER SÃO PEDRO (FONTE: VALLENGE, 2014)

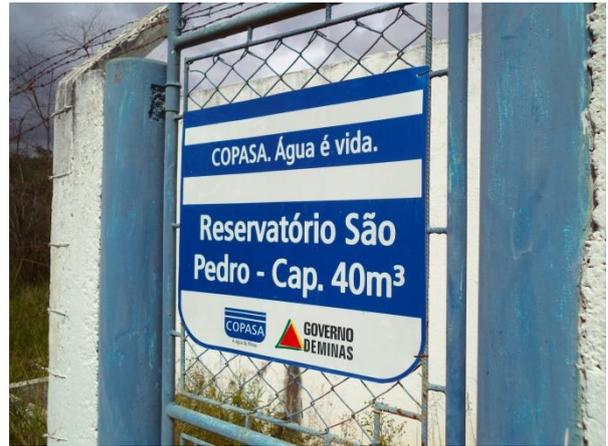
O reservatório São Pedro é caracterizado por ser do tipo apoiado, constituído em concreto, com volume equivalente a 40 m³ (Figura 46).

No levantamento a campo observou positivamente que o local está protegido contra acesso de pessoas não autorizadas e possui placa de identificação da concessionária, entretanto observou negativamente a falta de iluminação para a realização de eventuais trabalhos noturnos e acesso precário.

FIGURA 46 – RESERVATÓRIO SÃO PEDRO (FONTE: VALLENGE, 2014)

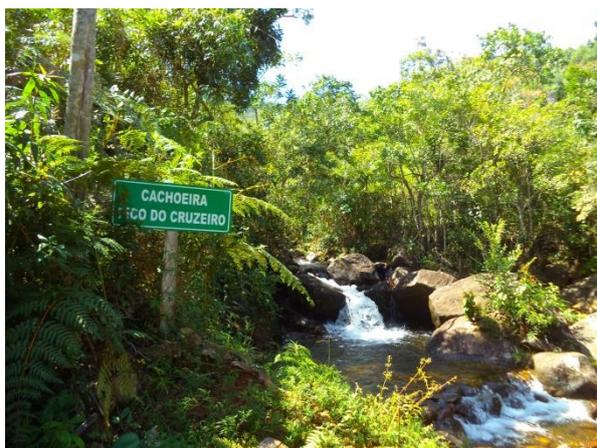
No povoado de Dom Viçoso, o abastecimento de água é suprido exclusivamente por manancial superficial. Conforme informações obtidas em campo, a captação é realizada na cachoeira Pico do Cruzeiro (Figura 47).

Negativamente, observou-se a falta de proteção do local, bem como a falta de identificação informando se tratar de uma área de captação e acesso precário.

Segundo informações locais, anteriormente a captação era realizada na parte inferior da cachoeira e devido a contaminação da água por agrotóxicos em épocas de chuva devido à proximidade das lavouras de café ao curso da água, alteraram a captação para a parte alta da cachoeira.

FIGURA 47 – CAPTAÇÃO (VISTA 1) (FONTE: VALLENGE, 2014)

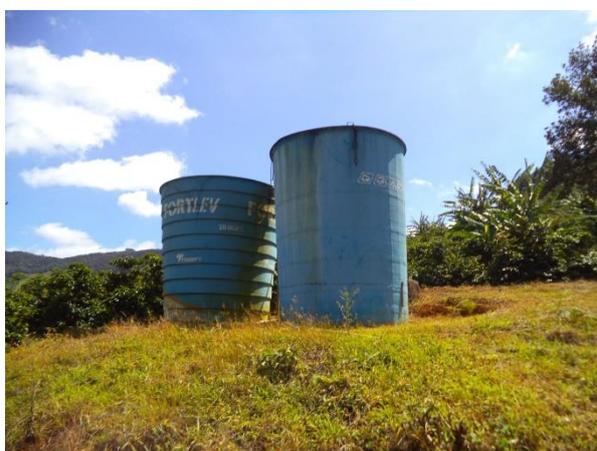
Constatou-se que essas unidades de reservação não possuem proteção contra acesso de pessoas não autorizadas, placa de identificação informando se tratar de um sistema de abastecimento municipal e iluminação para a realização de eventuais trabalhos noturnos.

FIGURA 49 – RESERVATÓRIOS R1 E R2 (FONTE: VALLENGE, 2014)

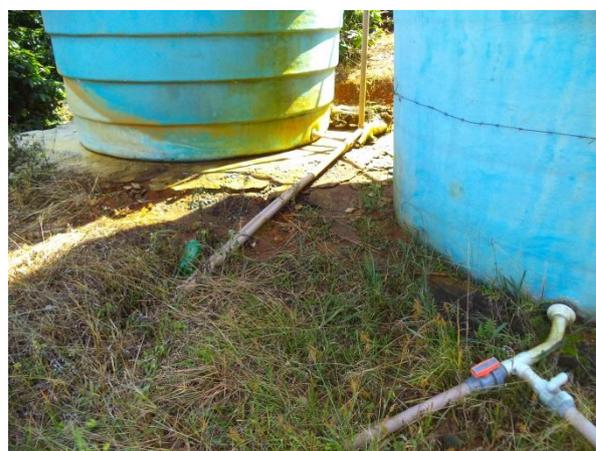
Dom Viçoso possui duas unidades de reservação responsáveis por abastecer a rede de distribuição do povoado em tubulações constituídas em PVC, com diâmetro nominal de 50 mm (Figuras 49 e 50).

FIGURA 50 – ADUTORAS DE ÁGUA BRUTA (FONTE: VALLENGE, 2014)

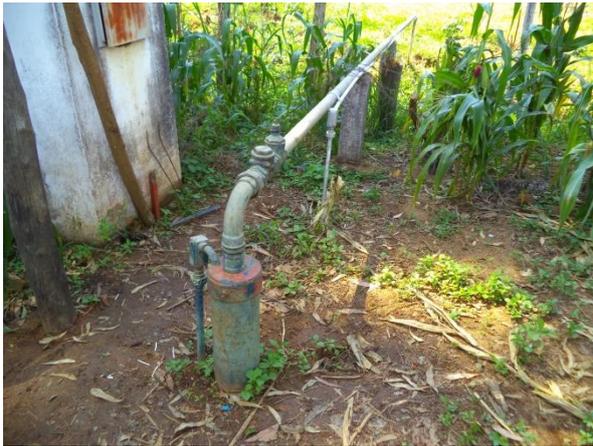
O abastecimento de água no povoado de São Francisco das Chagas é realizado a partir de captação em manancial subterrâneo, através de poço tubular profundo (Figura 51). No levantamento de campo observou que o local possui instalações elétricas adequadas e proteção precária contra acesso de pessoas não autorizadas. Negativamente observou a falta de iluminação para a realização de eventuais trabalhos noturnos e falta de identificação informando se tratar de uma área de abastecimento público.

FIGURA 51 – CAPTAÇÃO (FONTE: VALLENGE, 2014)

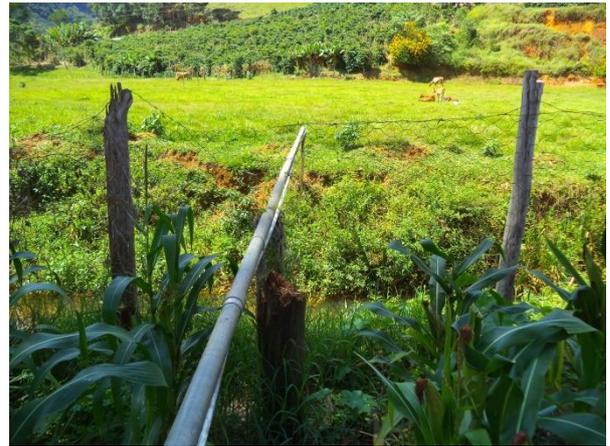
A água captada no poço segue para o sistema de reservação em adutoras de água bruta constituídas em PVC com diâmetro nominal de 50 mm (Figura 52).

FIGURA 52 – ADUTORA DE ÁGUA BRUTA (FONTE: VALLENGE, 2014)

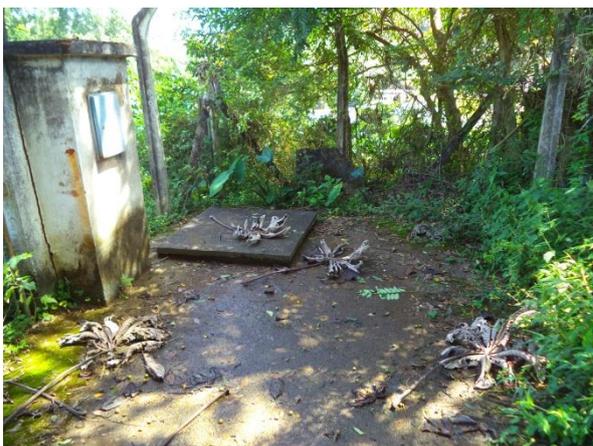
FIGURA 53 – RESERVATÓRIO R1 (VISTA 1) (FONTE: VALLENGE, 2014)

Segundo informações obtidas em campo, o reservatório R1 é caracterizado por ser do tipo enterrado, constituído em concreto, sendo responsável por abastecer a rede de distribuição do povoado em adutoras constituídas em PVC com diâmetro nominal de 50 mm (Figura 53).

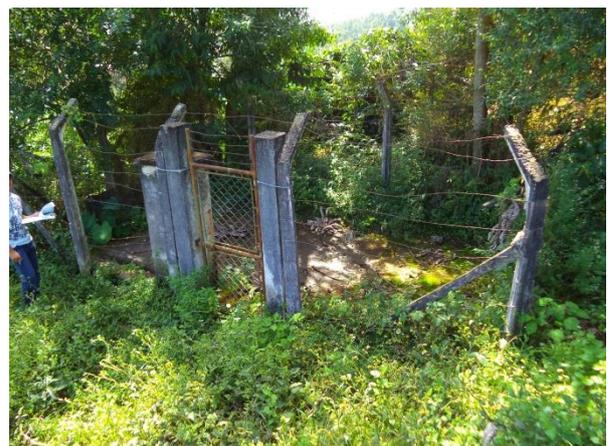
FIGURA 54 – Reservatório R1 (Vista 2) (FONTE: VALLENGE, 2014)

Conforme observado no levantamento a campo, a área de armazenamento possui proteção contra acesso de pessoas não autorizadas (Figura 54). Negativamente observou a falta de identificação e iluminação do local, sendo o acesso precário.

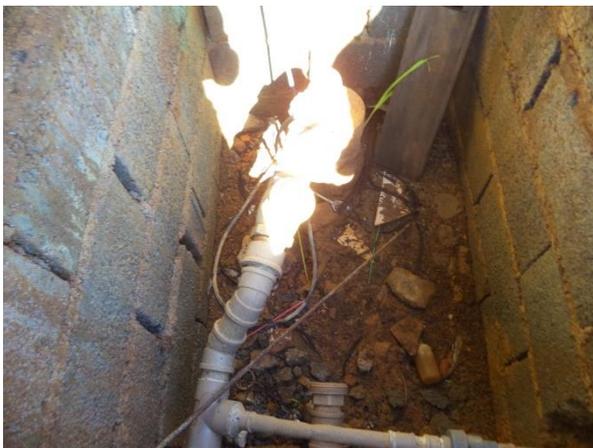
FIGURA 55 – CAPTAÇÃO (VISTA 1) (FONTE: VALLENGE, 2014)

O abastecimento de água no povoado de Santo Antônio da Ventania é suprido exclusivamente por manancial subterrâneo, poço tubular profundo (Figura 55).

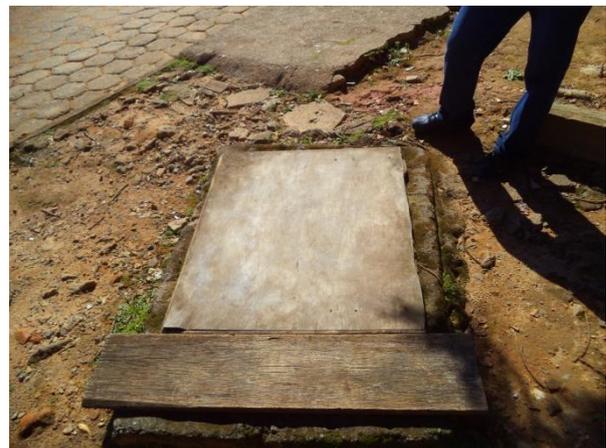
FIGURA 56 – CAPTAÇÃO (VISTA 2) (FONTE: VALLENGE, 2014)

Conforme informações obtidas em campo, o local de captação é desprovido de proteção, identificação e iluminação para a realização de eventuais trabalhos noturnos (Figura 56).

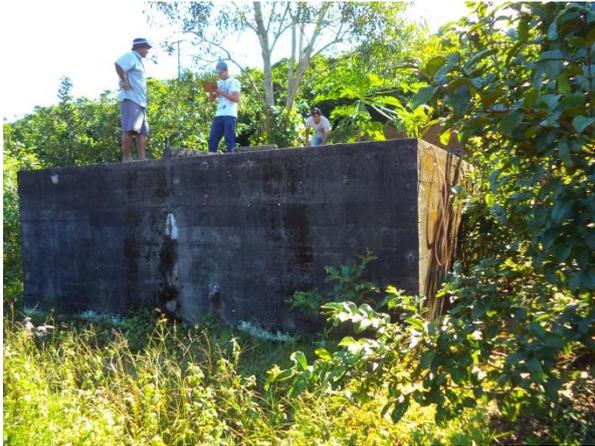
FIGURA 57 – RESERVATÓRIOS R1 E R2 (FONTE: VALLENGE, 2014)

O reservatório, denominado de R1, é caracterizado por ser do tipo apoiado, constituído em concreto, com volume equivalente a 30 m³ (Figura 57). Essa unidade de reservação é desprovida de proteção contra acesso de pessoas não autorizadas, placa de identificação informando se tratar de um sistema de abastecimento municipal e iluminação para a realização de eventuais trabalhos noturnos (Figura 58).

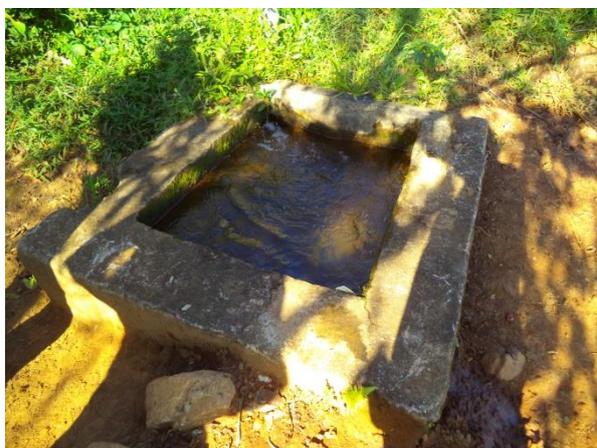
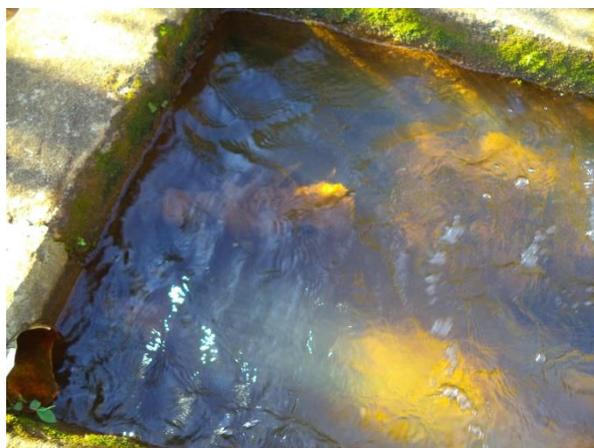
A captação no córrego sem denominação é realizada a partir de tomada direta, que direciona a água captada a caixa de passagem, responsável por abastecer o sistema de reservação do povoado através de tubulações constituídas em PVC com diâmetro nominal de 50 mm (Figuras 59 e 60).

Negativamente, observou-se a falta de proteção do local, bem como a falta de identificação informando se tratar de uma área de captação e iluminação para a realização de eventuais trabalhos noturnos.

Segundo informações municipais, o proprietário da fazenda onde situa-se a caixa de passagem, não autoriza a entrada do funcionário da prefeitura no local para realizar as devidas manutenções no sistema de captação. Informaram também que o proprietário utiliza essa caixa de passagem como bebedouro para a criação de gado.

FIGURA 59 – CAPTAÇÃO (VISTA 1) (FONTE: VALLENGE, 2014)

FIGURA 60 – CAPTAÇÃO (VISTA 2) (FONTE: VALLENGE, 2014)

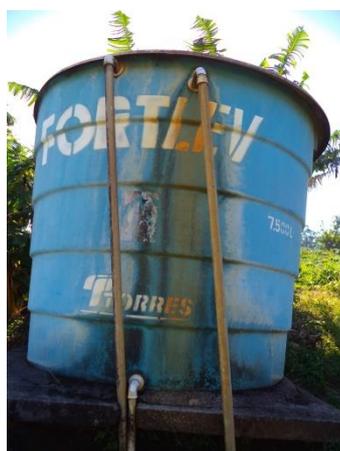
FIGURA 61 – RESERVATÓRIO R1 (VISTA 1) (FONTE: VALLENGE, 2014)

Santa Terezinha possui uma unidade de reservação responsável por abastecer a rede de distribuição do povoado em tubulações constituídas em PVC, com diâmetro nominal de 40 mm (Figura 61).

Constatou-se que essa unidade de reservação não possui proteção contra acesso de pessoas não autorizadas, placa de identificação informando se tratar de um sistema de abastecimento público e iluminação para a realização de eventuais trabalhos noturnos.

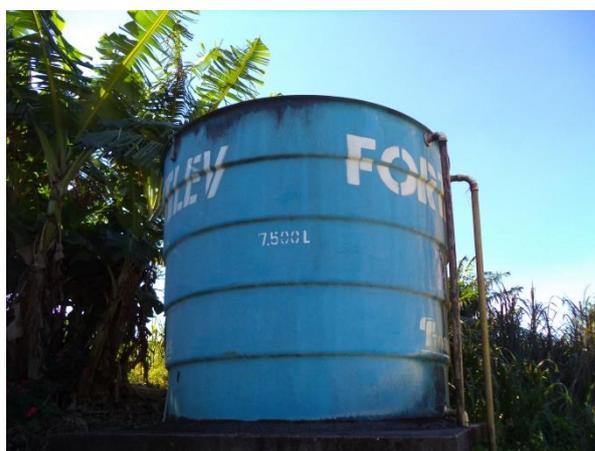
FIGURA 62 – RESERVATÓRIO R1 (VISTA 2) (FONTE: VALLENGE, 2014)

O reservatório apoiado, denominado de R1, é caracterizado por ser constituído em fibra, com volume equivalente a 7,5 m³ (Figura 62).

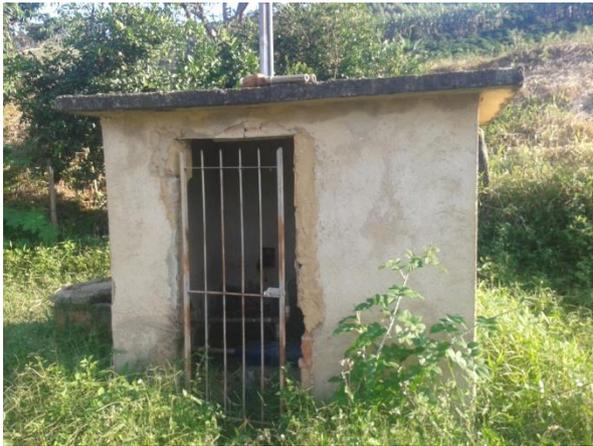
FIGURA 63 – POÇO (FONTE: VALLENGE, 2014)

Como mencionado anteriormente, o abastecimento de água no povoado de Santa Cruz dos Godinhos é suprido exclusivamente por manancial subterrâneo, poço tubular profundo (Figura 63). Caracterizado por possuir uma bomba de 3 CV, o poço tubular profundo é responsável por direcionar a água captada ao sistema de reservação do povoado em adutoras constituídas em PVC com diâmetro nominal de 32 mm (Figura 64).

Negativamente constatou que o local de captação é desprovido de proteção, identificação e iluminação para a realização de eventuais trabalhos noturnos.

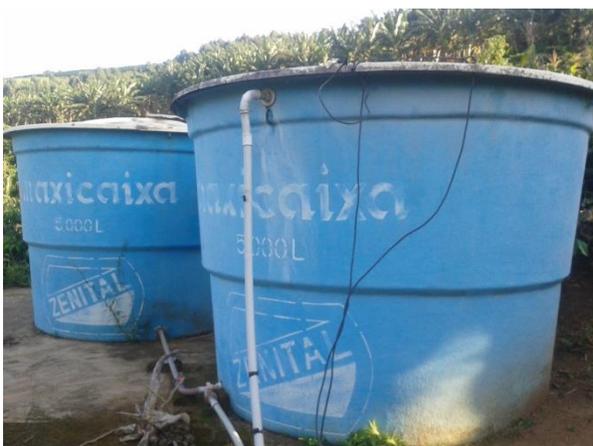
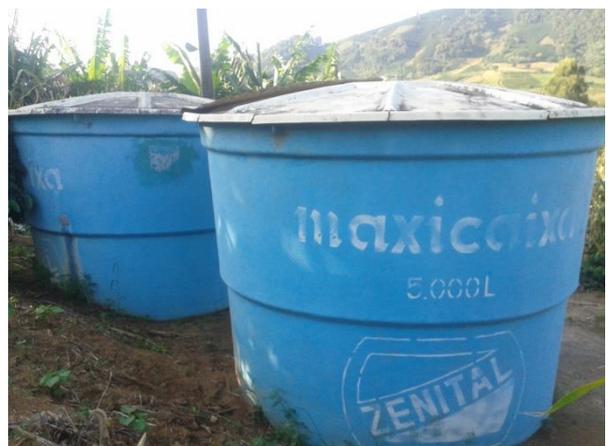
Os reservatórios apoiados, denominados de R1 e R2, são constituídos em fibra, com volume equivalente a 5m³ cada (Figuras 65 e 66). Essas unidade de reservação são desprovidas de proteção contra acesso de pessoas não autorizadas, placa de identificação informando se tratar de um sistema de abastecimento e iluminação para a realização de eventuais trabalhos noturnos.

FIGURA 65 – RESERVATÓRIOS R1 E R2 (VISTA 1) (FONTE: VALLENGE, 2014)

FIGURA 66 – RESERVATÓRIOS R1 E R2 (VISTA 2) (FONTE: VALLENGE, 2014)

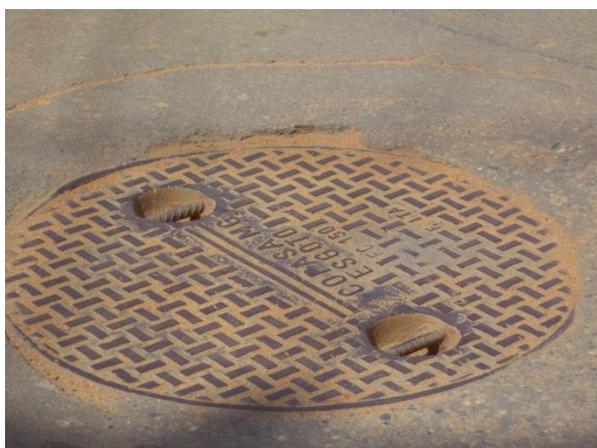
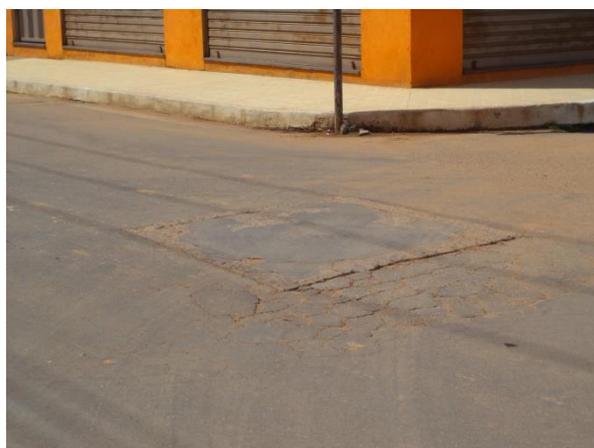
Observou-se no levantamento de campo que a rede coletora dos efluentes líquidos é interligada por poços de visita (Figuras 67 e 68).

FIGURA 67 – POÇO DE VISITA (1) (FONTE: VALLENGE, 2014)

FIGURA 68 – POÇO DE VISITA (2) (Fonte: Vallenge, 2014)

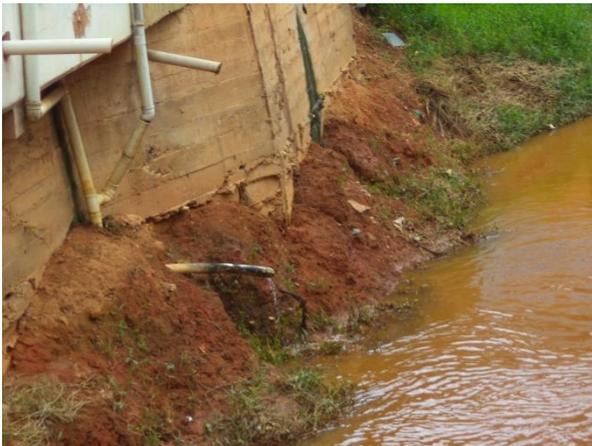
Os locais de descarga e sua área de influência apresentam aspecto desagradável em determinados trechos, observando que o lançamento de esgotos sanitários in natura em corpos hídricos provoca a degradação da qualidade das águas.

FIGURA 69 – PONTO DE DESPEJO DE ESGOTO (VISTA 1) (Fonte: VALLENGE, 2014)

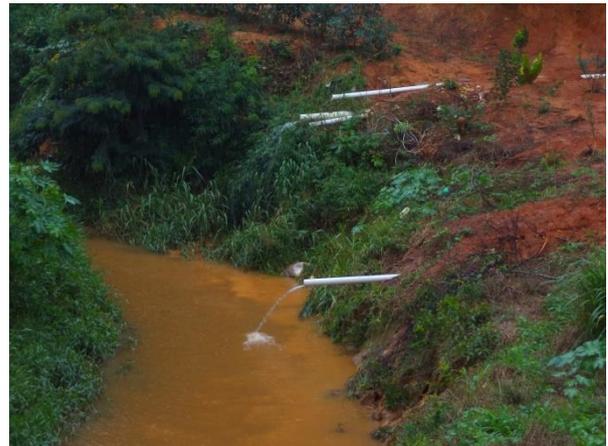
FIGURA 70 – PONTO DE DESPEJO DE ESGOTO (VISTA 2) (Fonte: VALLENGE, 2014)

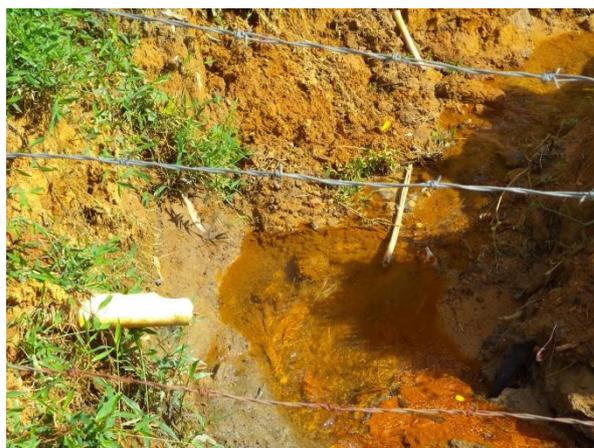
FIGURA 72 – LANÇAMENTO DE ESGOTO (FONTE: VALLENGE, 2014)

A outra parcela caracteriza-se por lançamentos diretamente no córrego Dom Viçoso e seus afluentes, através de tubulações constituídas em PVC com diâmetro nominal de 100 mm (Figura 72).

Os locais onde são feitos os lançamentos de efluentes não tratados apresentam aspectos desagradáveis, além disso, provocam a degradação da qualidade das águas.

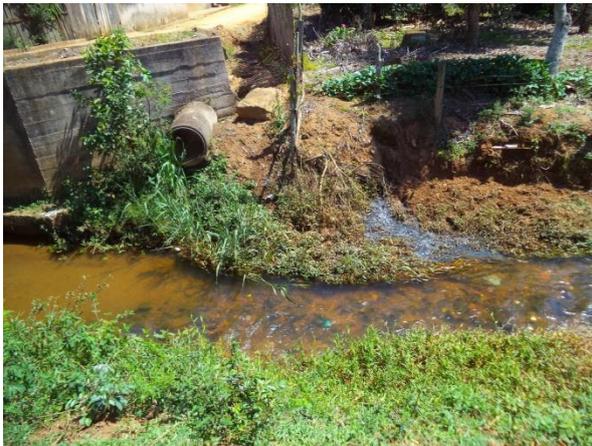
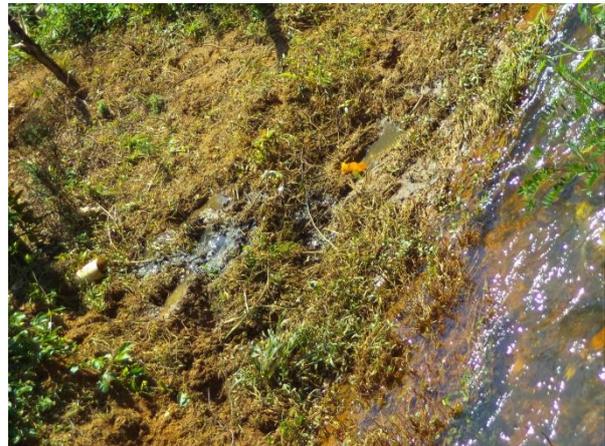
São Francisco das Chagas é provido de rede coletora de esgoto, sendo todo esgoto gerado no povoado destinado em pontos distintos no córrego sem denominação, através de tubulações constituídas em PVC com diâmetro que variam de 100 a 150 mm (Figuras 73 e 74). Pode-se observar que em determinados trechos a rede coletoras necessita de reparos ou até mesmo de substituições.

No levantamento de campo observou-se aspecto desagradável do corpo receptor, típico para esse tipo de situação, onde os efluentes líquidos não são tratados.

FIGURA 73 – LANÇAMENTO DE ESGOTO (VISTA 1) (FONTE: VALLENGE, 2014)

FIGURA 74 – LANÇAMENTO DE ESGOTO (Vista 2) (FONTE: VALLENGE, 2014)

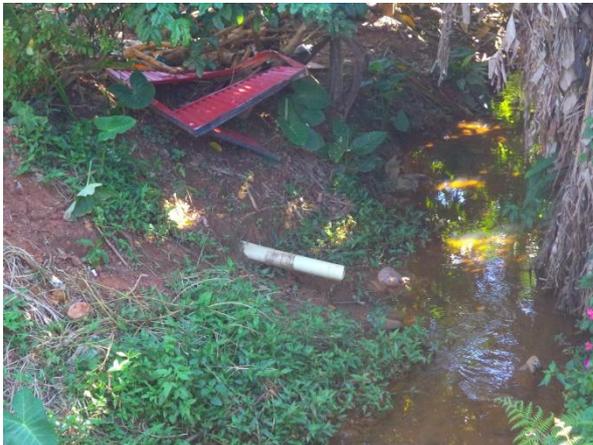
Em levantamento a campo observou que os locais onde são feitos os lançamentos dos efluentes não tratados apresentam aspectos desagradáveis, além disso, provocam a degradação da qualidade das águas.

FIGURA 75 – LANÇAMENTO DE ESGOTO (VISTA 1) (FONTE: VALLENGE, 2014)

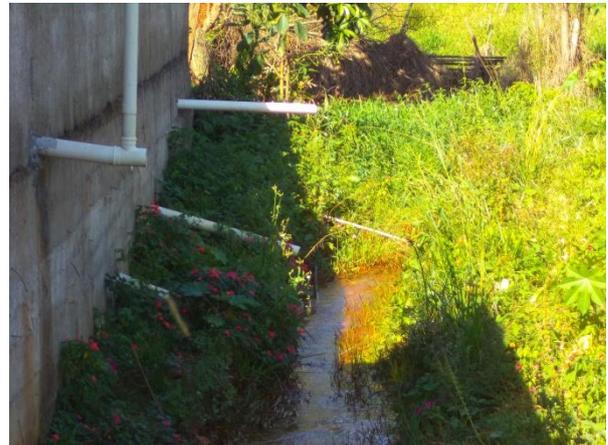
FIGURA 76 – LANÇAMENTO DE ESGOTO (Vista 2) (FONTE: VALLENGE, 2014)

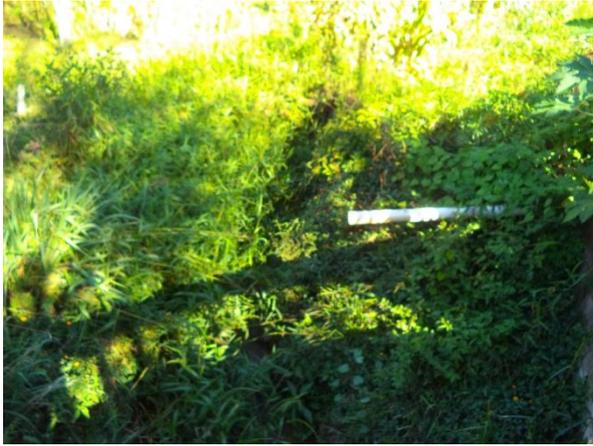
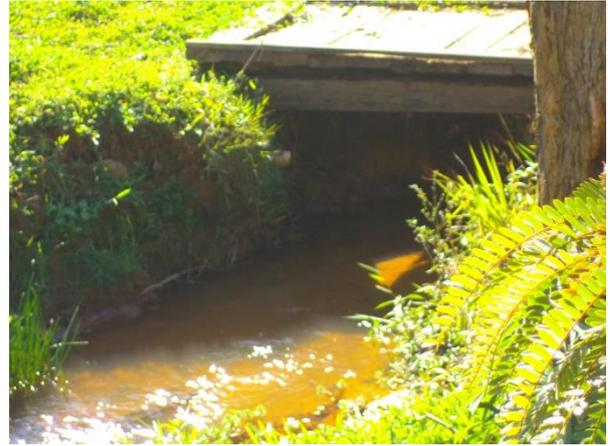
No levantamento de campo observou-se aspecto desagradável do corpo receptor, típico para esse tipo de situação, onde os efluentes líquidos não são tratados. Foi observada ainda a existência de domicílios que sequer possuem conexão com a rede geral, assim sendo, lançam seus efluentes diretamente ao corpo receptor (Figuras 77 e 78).

FIGURA 77 – LANÇAMENTO DE ESGOTO (VISTA 1) (FONTE: VALLENGE, 2014)

FIGURA 78 – LANÇAMENTO DE ESGOTO (Vista 2) (FONTE: VALLENGE, 2014)

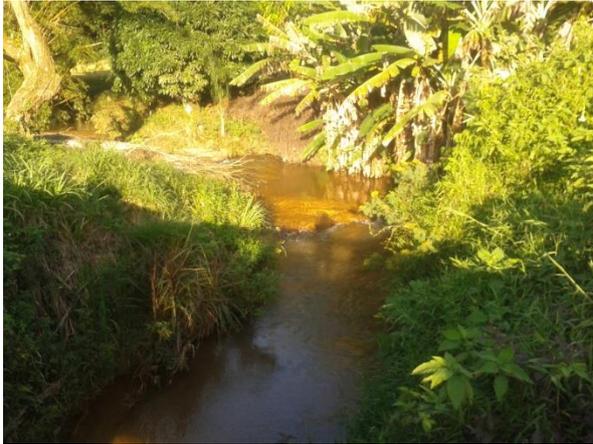
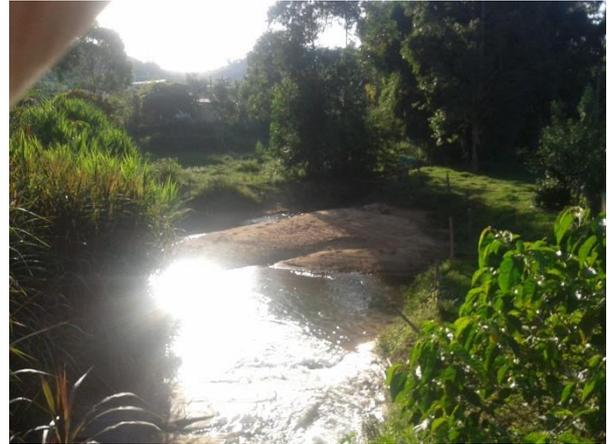
Foi observado aspecto desagradável do corpo receptor, típico para esse tipo de situação, onde os efluentes líquidos não são tratados assim sendo, lançando seus efluentes diretamente ao corpo receptor.

Segundo informações do representante municipal, o esgoto gerado no povoado de Santa Cruz dos Godinhos é lançado em pontos distintos do córrego sem denominação (Figuras 79 e 80).

FIGURA 79 – LANÇAMENTO DE ESGOTO (VISTA 1) (FONTE: VALLENGE, 2014)

FIGURA 80 – LANÇAMENTO DE ESGOTO (VISTA 2) (FONTE: VALLENGE, 2014)

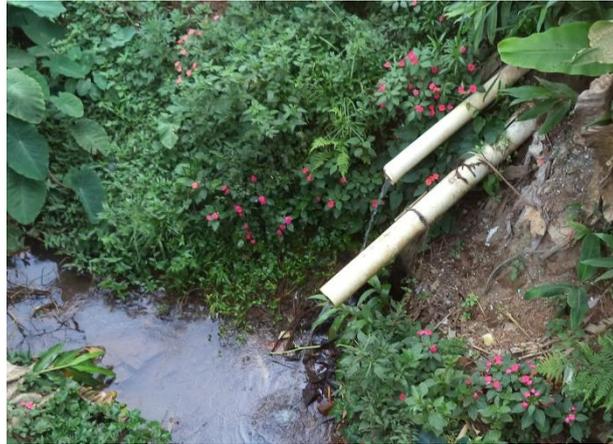
Os locais de descarga e sua área de influência apresentam aspecto desagradável em determinados trechos, observando que o lançamento de esgotos sanitários in natura em corpos hídricos provoca a degradação da qualidade das águas.

FIGURA 81 – LANÇAMENTO DE ESGOTO (FONTE: VALLENGE, 2014)
