PLANO MUNICIPAL DE SANEAMENTO BÁSICO ERVÁLIA - MG

PRODUTO 3: DIAGNÓSTICO TÉCNICO-PARTICIPATIVO

Vallenge Consultoria, Projetos e Obras Ltda

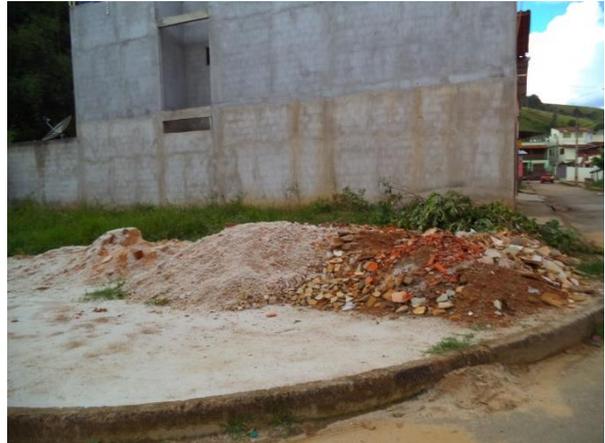
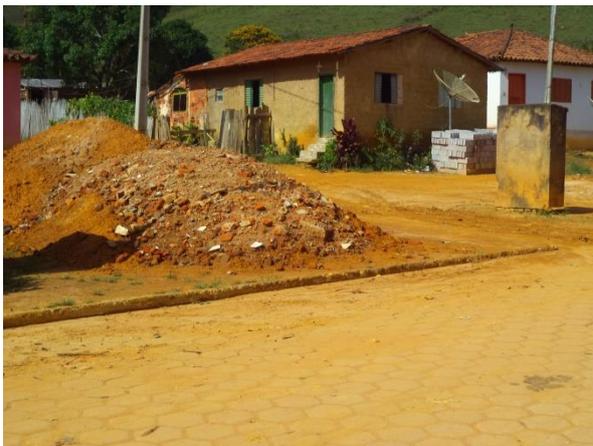
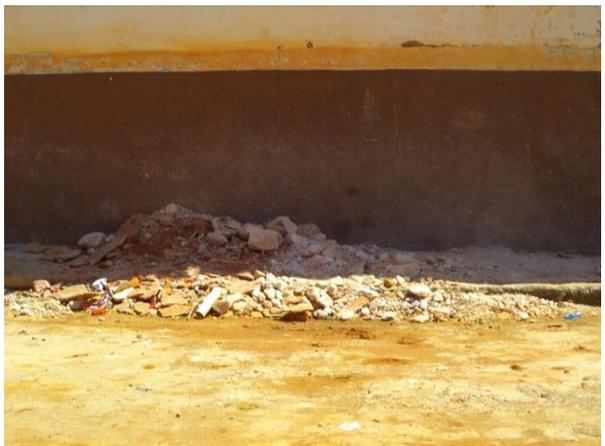
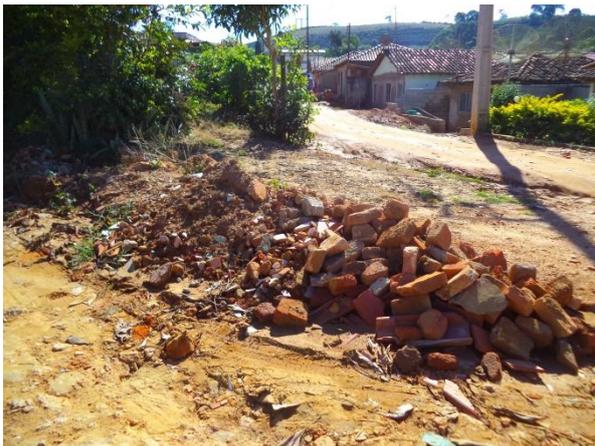
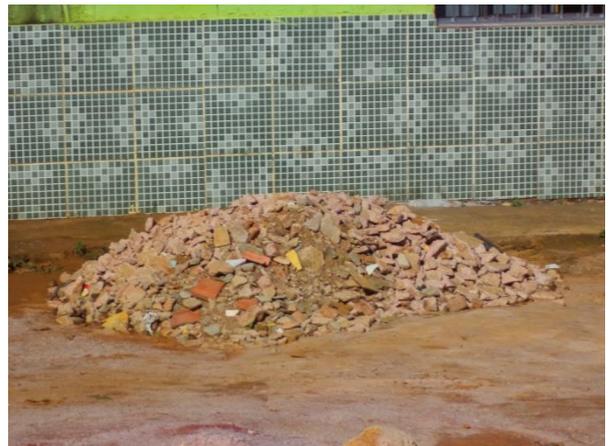
Assim como acontece na sede de Ervália, nos povoados de Dom Viçoso, São Francisco das Chagas, Santo Antônio da Ventania, Santa Terezinha, Santa Cruz dos Godinhos e Turvão, os RCC não possuem fiscalização, sendo comumente destinados em locais impróprios, como margens de rodovias, rios e córregos, ou até mesmo em terrenos vazios (Figuras 83, 84, 85, 86 e 87).

FIGURA 83 – RESÍDUOS DE CONSTRUÇÃO CIVIL – SEDE DE
ERVÁLIA (FONTE: VALLENGE, 2014)

FIGURA 84 – RESÍDUOS DE CONSTRUÇÃO CIVIL – POVOADO DE
DOM VIÇOSO (FONTE: VALLENGE, 2014)

FIGURA 85 – RESÍDUOS DE CONSTRUÇÃO CIVIL- POVOADO DE
SÃO FRANCISCO DAS CHAGAS (FONTE: VALLENGE, 2014)

FIGURA 86 – RESÍDUOS DE CONSTRUÇÃO CIVIL – POVOADO DE SANTO ANTÔNIO DA VENTANIA (FONTE: VALLENGE, 2014)

FIGURA 87 – RESÍDUOS DE CONSTRUÇÃO CIVIL – POVOADO DE SANTA TEREZINHA (FONTE: VALLENGE, 2014)

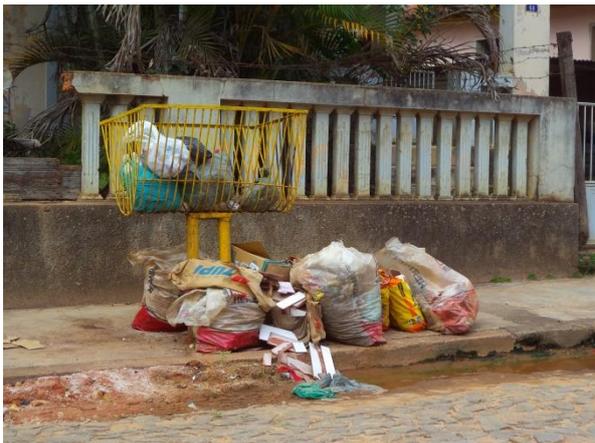
FIGURA 96 – ACONDICIONAMENTO DOS RESÍDUOS DOMICILIARES
(FONTE: VALLENGE, 2014)

Em vistoria a campo constatou que na área urbana, os resíduos domiciliares são comumente acondicionados em sacolas plásticas, tambores e pendurados nos muros, próximo aos locais de geração e posteriormente são coletados porta a porta pelo caminhão basculante e encaminhados a usina de triagem e compostagem do município (Figuras 96 e 97).

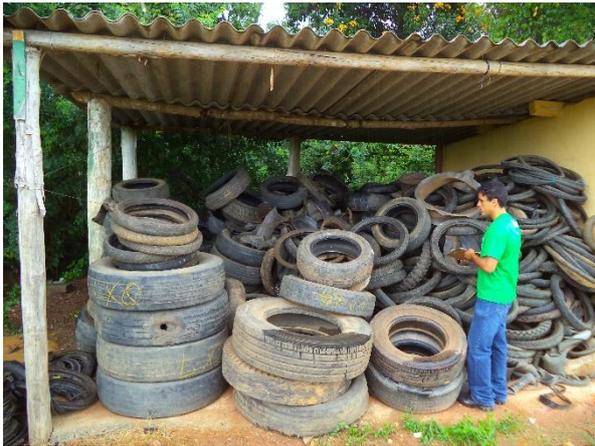
FIGURA 98 – ACONDICIONAMENTO DE PNEUS (VISTA 1) (FONTE: VALLENGE, 2014)

Segundo informações obtidas através do levantamento de campo, os pneus coletados pela prefeitura são direcionados a usina de triagem e compostagem, onde são acondicionados corretamente evitando a proliferação de animais vetores de doenças, como o mosquito transmissor dengue (Figuras 98 e 99). Informaram ainda que após atingir um certo volume, os pneus armazenados são encaminhados ao ecoponto de Ubá.

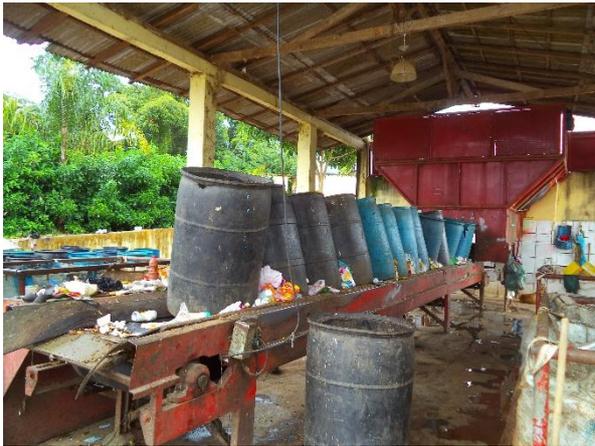
FIGURA 100 – USINA DE TRIAGEM E COMPOSTAGEM (FONTE: VALLENGE, 2014)

O volume de resíduos sólidos produzidos em Ervália é disposto na Usina de Triagem e Compostagem do município. A UTC é constituída por bancada de triagem (Figura 100), pátio de compostagem, galpão de armazenamento dos resíduos recicláveis e pneus. Atualmente a unidade opera com 10 funcionários exclusivos.

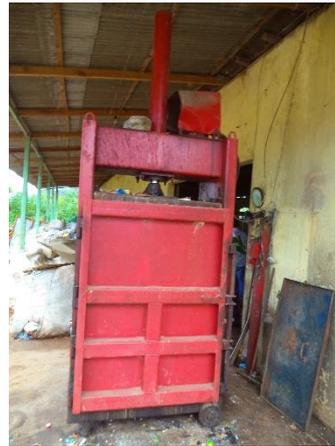
FIGURA 101 – PRENSA (FONTE: VALLENGE, 2014)

No local é realizada a separação dos resíduos recicláveis como papel, alumínio, plástico e vidro, além de compostos orgânicos. Positivamente observou-se que a UTC dispõe de prensa para auxiliar a compactação e acondicionamento dos resíduos separados (Figura 101).

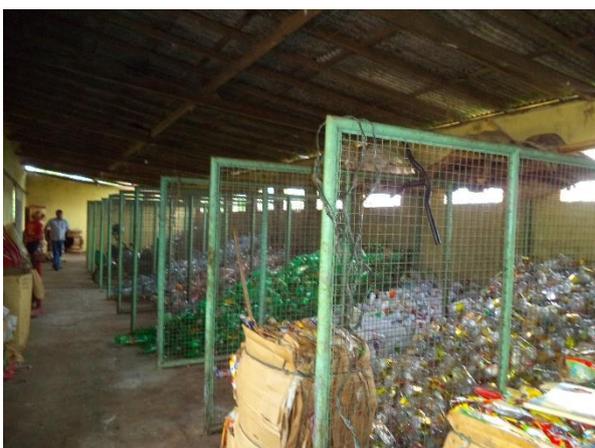
FIGURA 102 – GALPÃO DE ARMAZENAMENTO DOS RECICLÁVEIS (VISTA 1) (FONTE: VALLENGE, 2014)

A Fundação Estadual do Meio Ambiente - FEAM, através do mapa de situação do tratamento ou disposição final dos resíduos sólidos de Minas Gerais do ano de 2012, classifica o local como “Usina de Triagem e Compostagem - Regularizada”. No levantamento de campo observou-se que os resíduos recicláveis, após estarem devidamente compactados e separados na UTC, são pesados e comercializados (Figura 102).

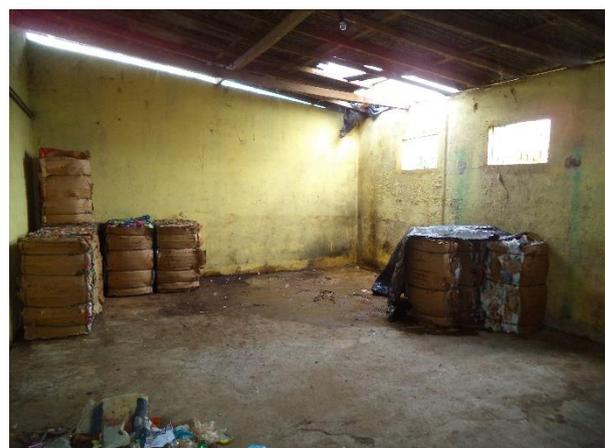
FIGURA 103 – GALPÃO DE ARMAZENAMENTO DOS RECICLÁVEIS (VISTA 2) (FONTE: VALLENGE, 2014)

Segundo informações do representante municipal, a cobertura do galpão de armazenamento dos recicláveis foi danificada por vândalos, que invadiram a área para furtar os materiais recicláveis (Figura 103).

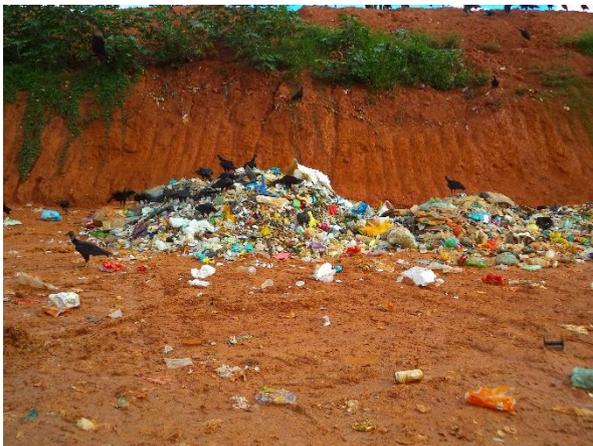
FIGURA 104 – ATERRO CONTROLADO (VISTA 1) (FONTE: VALLENGE, 2014)

Os rejeitos produzidos no processo de triagem são encaminhados para o aterro controlado (Figura 104). Destaca-se que os resíduos são dispostos diretamente sobre o solo, sem camada de impermeabilização, ou seja, é favorecida a ocorrência de percolação dos lixiviados no solo exposto (Figura 105).

Negativamente observou-se a presença de animais vetores, como os urubus, evidenciando a deficiência no controle da emissão de odores característicos.

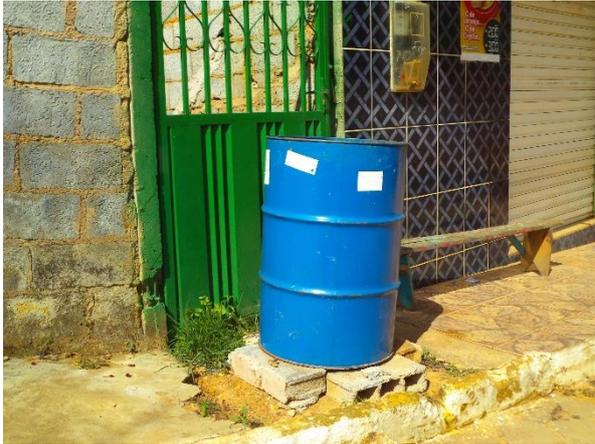
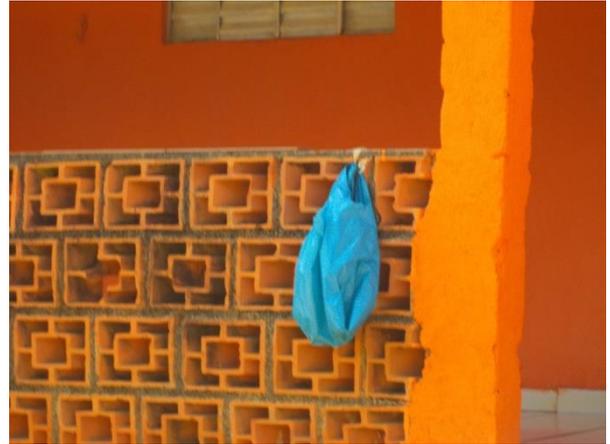
Em Dom Viçoso, os resíduos são comumente acondicionados em sacolas plásticas, tambores e pendurados nos muros das residências, sendo que em alguns casos, os resíduos são dispostos sobre o chão, estando assim, sujeitos à ação de animais (Figuras 106 e 107). Depois de acondicionados, são coletados por encarregado exclusivo da prefeitura. A coleta no povoado é realizada diariamente, e após essa etapa, os resíduos são direcionados a respectivo ponto de acondicionamento (Figuras 108 e 109). Negativamente, observa-se que a caçamba de acondicionamento dos resíduos coletados não possui proteção, favorecendo a proximidade de animais no entorno.

FIGURA 106 – ACONDICIONAMENTO DOS RESÍDUOS DOMICILIARES – (VISTA 1) (FONTE: VALLENGE, 2014)

FIGURA 107 – ACONDICIONAMENTO DOS RESÍDUOS DOMICILIARES – (VISTA 2) (FONTE: VALLENGE, 2014)

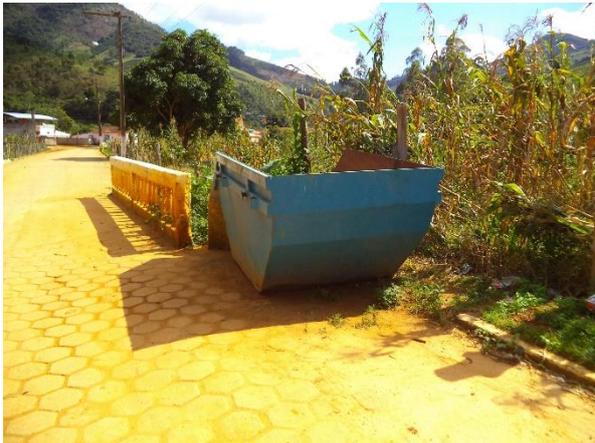
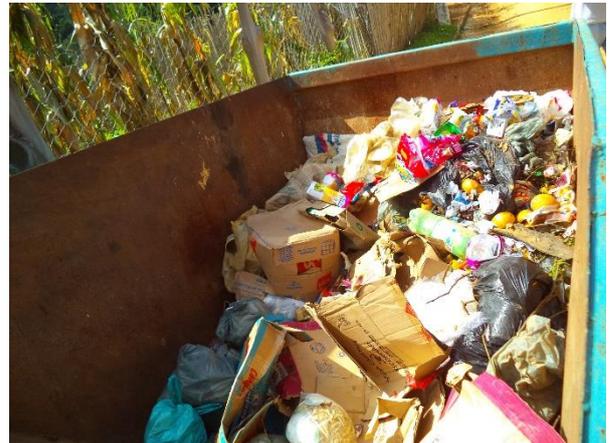
FIGURA 108 – PONTO DE ACONDICIONAMENTO DOS RESÍDUOS DOMICILIARES – (VISTA 1) (FONTE: VALLENGE, 2014)

FIGURA 109 – PONTO DE ACONDICIONAMENTO DOS RESÍDUOS DOMICILIARES – (VISTA 2) (FONTE: VALLENGE, 2014)

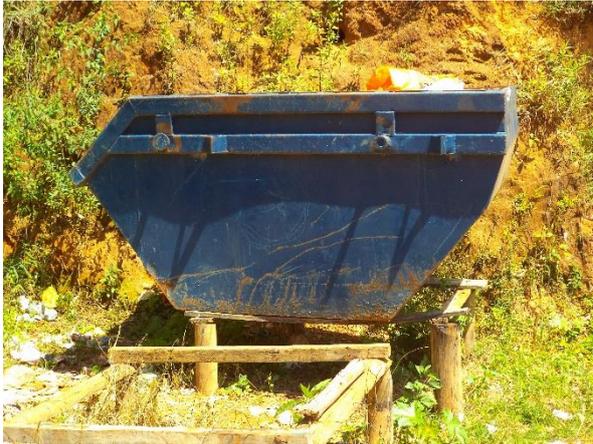
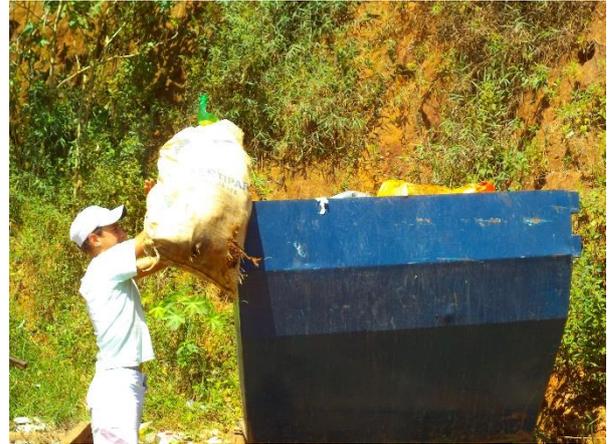
No povoado de São Francisco das Chagas, os resíduos domiciliares são coletados por encarregado exclusivo da prefeitura. A coleta é realizada diariamente, e após essa etapa, os resíduos são direcionados a respectivo ponto de acondicionamento (Figuras 110 e 111). Negativamente, observa-se que a caçamba de acondicionamento dos resíduos coletados não possui proteção, o que favorece a proximidade de animais no entorno.

FIGURA 110 – PONTO DE ACONDICIONAMENTO DOS RESÍDUOS DOMICILIARES – (VISTA 1) (FONTE: VALLENGE, 2014)

FIGURA 111 – PONTO DE ACONDICIONAMENTO DOS RESÍDUOS DOMICILIARES – (VISTA 2) (FONTE: VALLENGE, 2014)

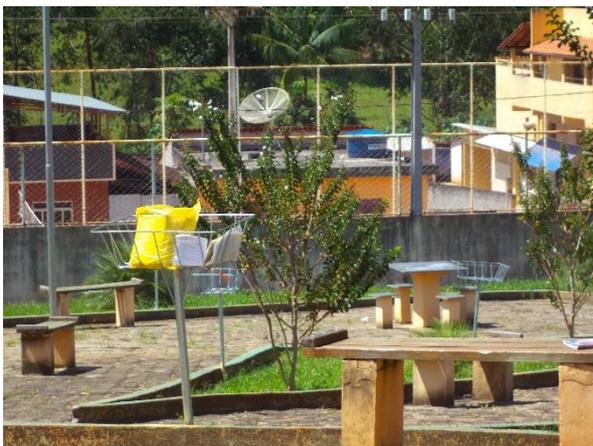
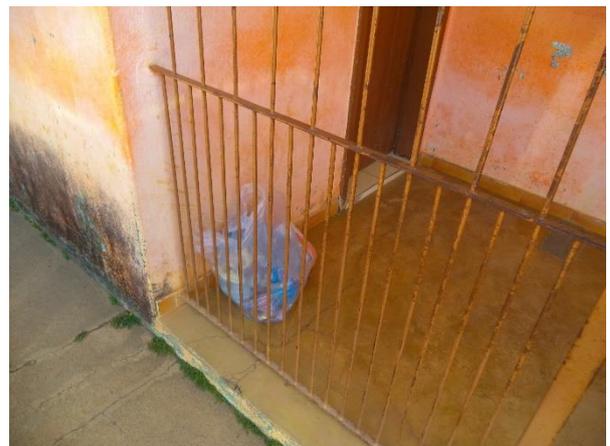
Ressalta-se que antes de serem coletados, os resíduos domiciliares são comumente acondicionados em sacolas plásticas, tambores e pendurados nos muros das residências, sendo que em alguns casos, os resíduos são dispostos sobre o chão, estando assim, sujeitos à ação de animais (Figuras 112 e 113).

FIGURA 112 – ACONDICIONAMENTO DOS RESÍDUOS DOMICILIARES – (VISTA 1) (FONTE: VALLENGE, 2014)

FIGURA 113 – ACONDICIONAMENTO DOS RESÍDUOS DOMICILIARES – (VISTA 2) (FONTE: VALLENGE, 2014)

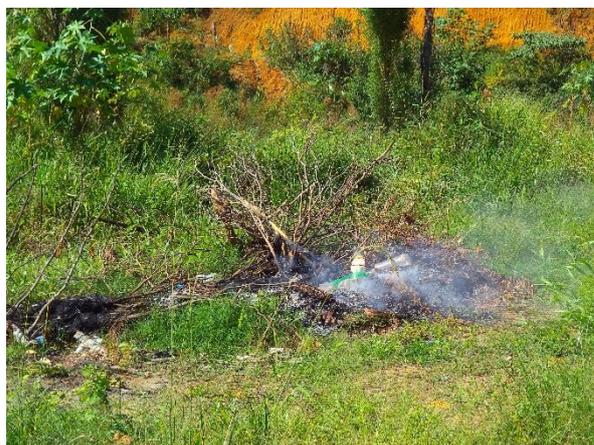
FIGURA 115 – PODAS DE ÁRVORES (FONTE: VALLENGE, 2014)

Segundo informações municipais, as podas de árvores são destinadas em terrenos vazios e queimados, não havendo quantificação do volume gerado (Figura 115).

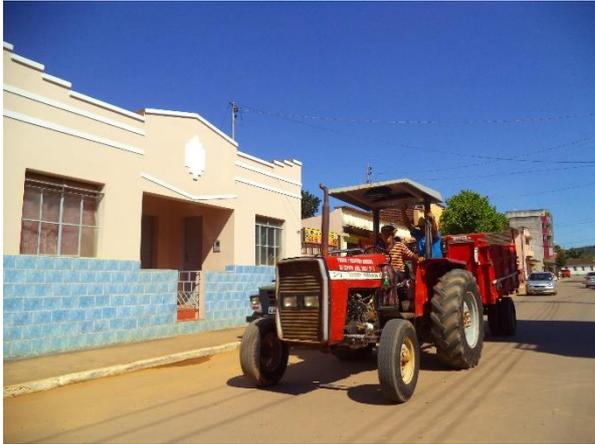
FIGURA 116 – TRATOR DE COLETA (FONTE: VALLENGE, 2014)

A coleta dos resíduos domiciliares em Santo Antônio da Ventania é realizada pelos funcionários que realizam a limpeza urbana no povoado. Como meio suporte para executar a coleta dos resíduos, os funcionários dispõem de um trator com caçamba (Figura 116). A coleta no povoado é realizada diariamente, e após essa etapa, os resíduos são direcionados a respectivo ponto de acondicionamento (Figura 117). Negativamente, observa-se que a caçamba de acondicionamento dos resíduos coletados não possui proteção, fato que favorece a proximidade de animais no entorno.

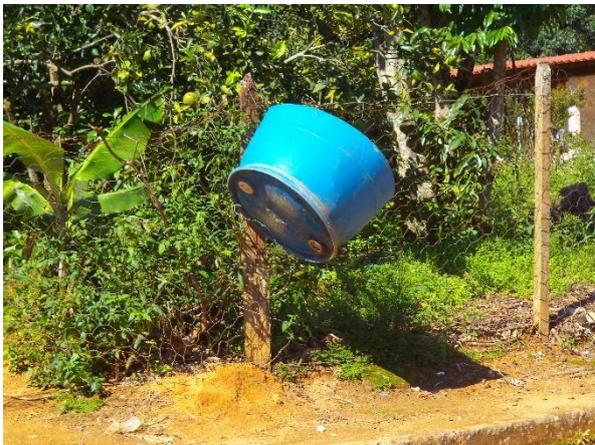
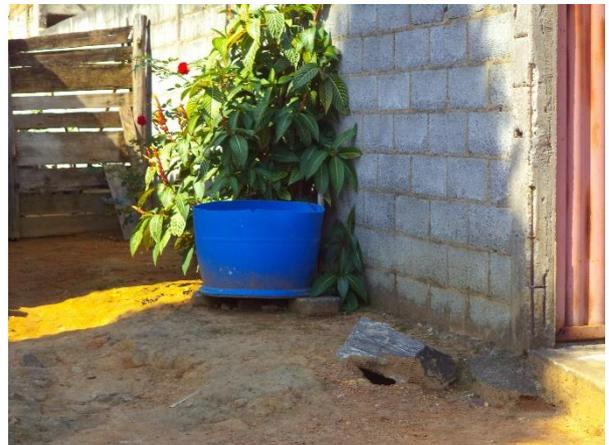
No levantamento a campo, os resíduos antes de serem coletados, são comumente acondicionados em sacolas plásticas, tambores e pendurados nos muros das residências, sendo que em alguns casos, os resíduos são dispostos sobre o chão, estando assim, sujeitos à ação de animais (Figuras 118 e 119).

FIGURA 118 – ACONDICIONAMENTO DOS RESÍDUOS DOMICILIARES – (VISTA 1) (FONTE: VALLENGE, 2014)

FIGURA 119 – ACONDICIONAMENTO DOS RESÍDUOS DOMICILIARES – (VISTA 2) (FONTE: VALLENGE, 2014)

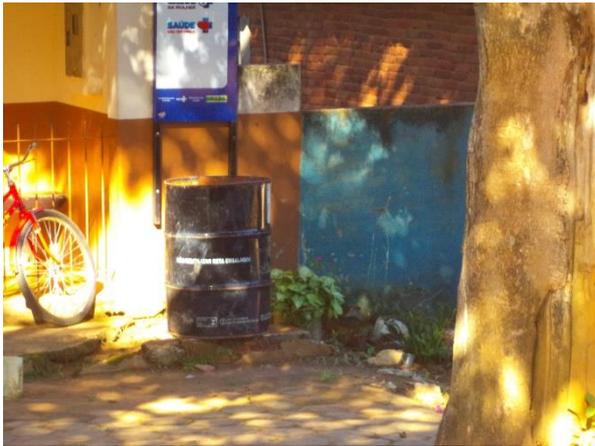
FIGURA 120 – ACONDICIONAMENTO DOS RESÍDUOS
DOMICILIARES (FONTE: VALLENGE, 2014)

Em Santa Terezinha, os resíduos são comumente acondicionados em sacolas plásticas, tambores e pendurados nos muros das residências, sendo que em alguns casos dispostos sobre o chão, estando assim, sujeitos à ação de animais (Figura 120). Depois de acondicionados, são coletados pelo encarregado dos serviços de limpeza urbana e varrição. A coleta no povoado é realizada diariamente, sendo os resíduos direcionados ao respectivo ponto de acondicionamento (Figura 121). Negativamente, observa-se que a caçamba de acondicionamento dos resíduos coletados não possui proteção, favorecendo a proximidade de animais no entorno.

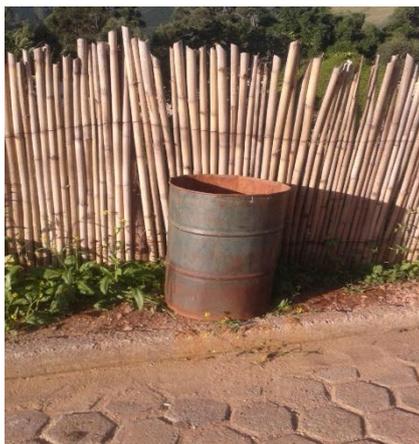
FIGURA 122 – ACONDICIONAMENTO DOS RESÍDUOS DOMICILIARES (FONTE: VALLENGE, 2014)

A população do povoado de Santa Cruz dos Godinhos acondiciona os resíduos domiciliares em sacolas plásticas, tambores e pendurados nos muros das residências, sendo que em alguns casos dispostos sobre o chão, estando assim, sujeitos à ação de animais (Figura 122). Depois de acondicionados, são coletados uma vez por semana pelo encarregado dos serviços de limpeza urbana e varrição, que

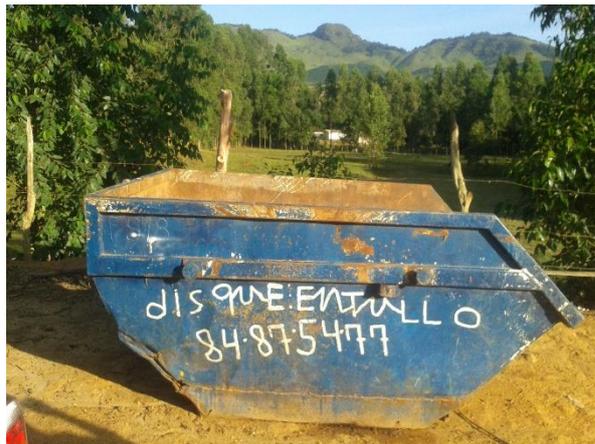
FIGURA 123 – PONTO DE ACONDICIONAMENTO DOS RESÍDUOS DOMICILIARES (FONTE: VALLENGE, 2014)

destina os resíduos ao ponto de acondicionamento (Figura 123). Negativamente, observa-se que a caçamba de acondicionamento dos resíduos coletados não possui proteção, favorecendo a proximidade de animais no entorno.

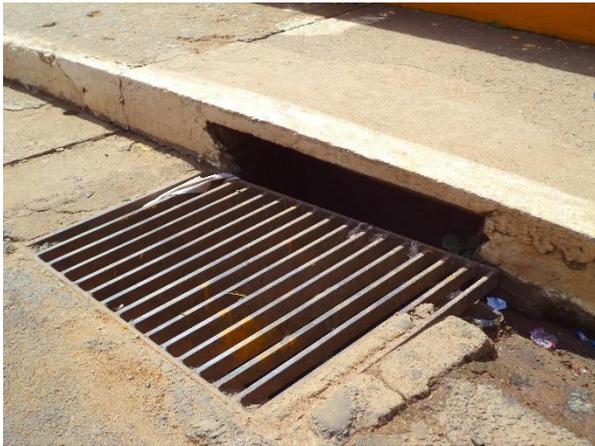
FIGURA 124 – BOCAS-DE-LOBO (VISTA 1) (FONTE: VALLENGE, 2014)

Ervália é provida de rede de drenagem de águas pluviais urbanas, entretanto, eventuais despejos e esgotos sanitários são conduzidos pela mesma rede em alguns trechos. O sistema é basicamente composto por tubulação constituída em concreto e bocas-de-lobo, que destinam as águas coletadas para os corpos hídricos mais próximos do município (Figuras 124 e 125). Em determinados trechos, a condução das águas pluviais é feita superficialmente, sendo direcionadas até o talvegue da bacia.

Verificou-se a inexistência de sarjetas em grande parte das ruas do município, fato que contribui para o carregamento de areia e outros sedimentos, o que ocasiona a obstrução da rede. Nessa situação, a água tende a escoar exclusivamente sobre o leito carroçável, contribuindo com a sua deterioração, além de comprometer a qualidade de vida da população local.

A prefeitura informou que são realizados serviços de manutenção nas bocas-de-lobo do município, quando necessário, sendo essa ação executada por funcionários subordinados da secretaria de obras.

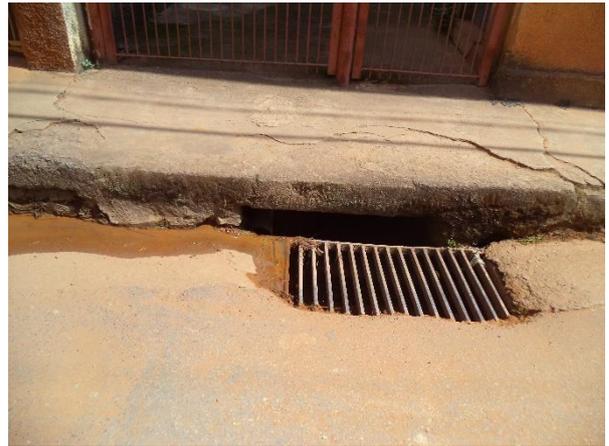
FIGURA 125 – BOCAS-DE-LOBO (VISTA 2) (FONTE: VALLENGE, 2014)

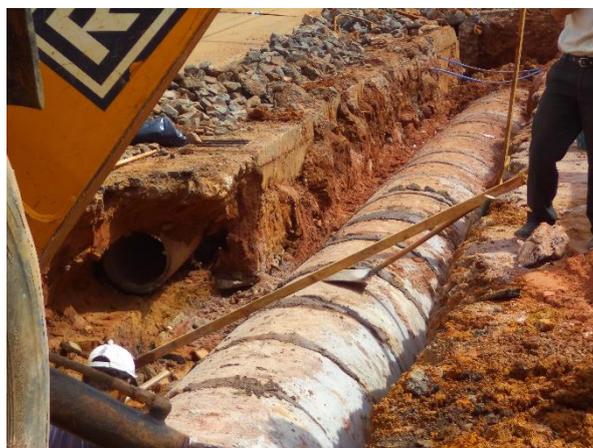
FIGURA 126 –AMPLIAÇÃO DA REDE DE ÁGUAS PLUVIAIS (FONTE: VALLENGE, 2014)

No levantamento a campo foi apurado que a prefeitura de Ervália está substituindo a rede de águas pluviais na sede, pois segundo informações municipais, a rede antiga não suportava o fluxo da água em épocas de chuva (Figura 126).

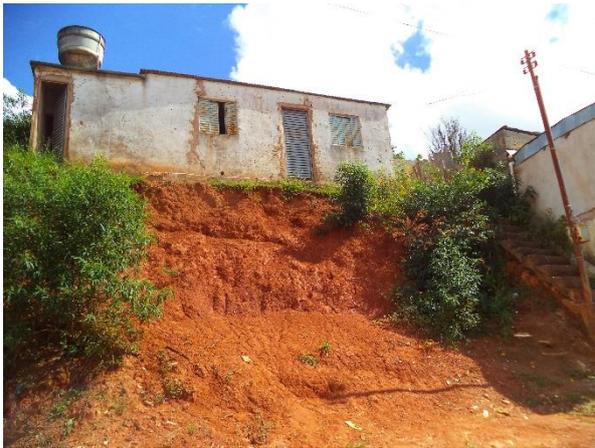
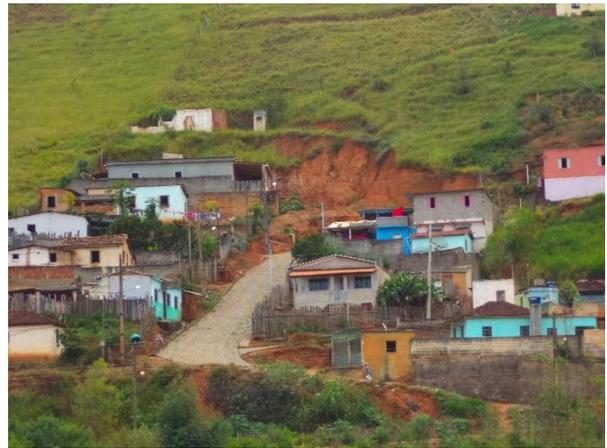
Observou-se que o município de Ervália apresenta encostas em seu perímetro urbano, o que requer um olhar mais apurado para concepção de sistemas de drenagem. Verificaram-se também casos de ocupação em áreas de encostas ou preservação permanente, fatos que ocorrem devido a deficiência no planejamento, uma vez que o município não possui qualquer diretriz eficiente referente a uso e ocupação do solo (Figuras 127 e 128).

Figura 127 – ÁREA DE RISCO (Vista 1) (FONTE: VALLENGE, 2014)

FIGURA 128 – ÁREA DE RISCO (VISTA 2) (FONTE: VALLENGE, 2014)

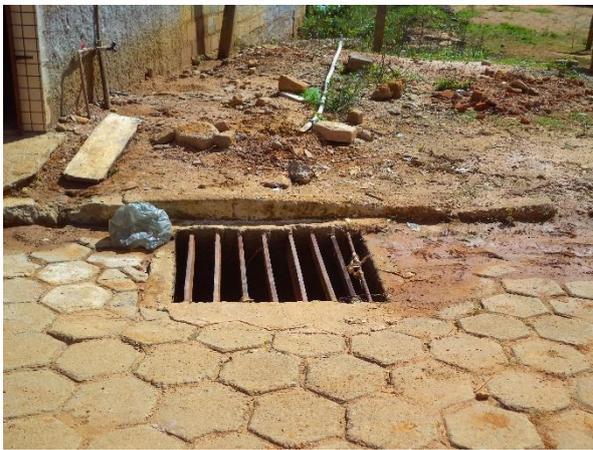
O povoado de Dom Viçoso possui galerias para drenagem das águas pluviais urbanas, constituídas em manilhas de cerâmica, com diâmetro nominal de 150 mm, entretanto o sistema implantado conta com poucas bocas-de-lobo, o que favorece a drenagem superficial (Figuras 129 e 130). A condução das águas pluviais de forma superficial contribui para o carreamento de areia e outros sedimentos, o que além de ocasionar obstrução da rede, contribui com sua deterioração e compromete a qualidade de vida da população local.

No levantamento a campo observou-se que assim como acontece na sede do município, o povoado de Dom Viçoso possui ligações clandestinas de esgoto na rede de drenagem.

FIGURA 129 – BOCA-DE-LOBO (VISTA 1) (FONTE: VALLENGE, 2014)

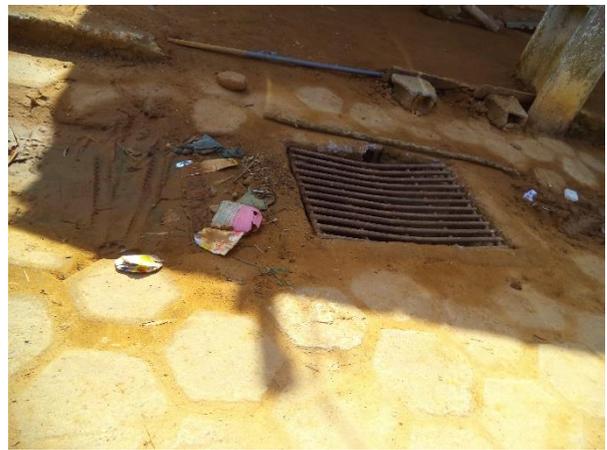
FIGURA 130 – BOCA-DE-LOBO (VISTA 2) (FONTE: VALLENGE, 2014)

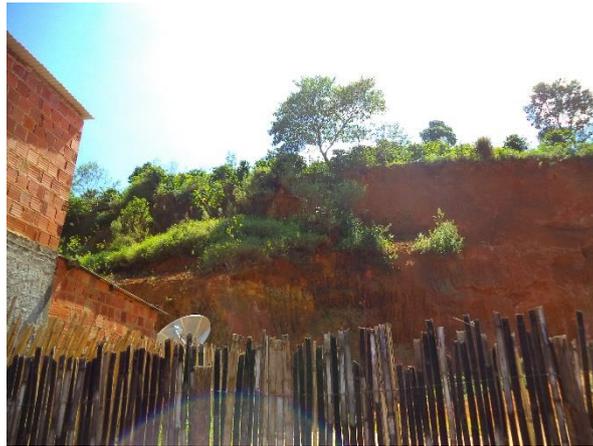
Figura 131 – ÁREA DE RISCO (Fonte: Vallenge, 2014)

Assim como a sede municipal, o povoado de Dom Viçosos apresenta encostas em seu perímetro urbano, o que requer um olhar mais apurado para concepção de sistemas de drenagem (Figuras 131).

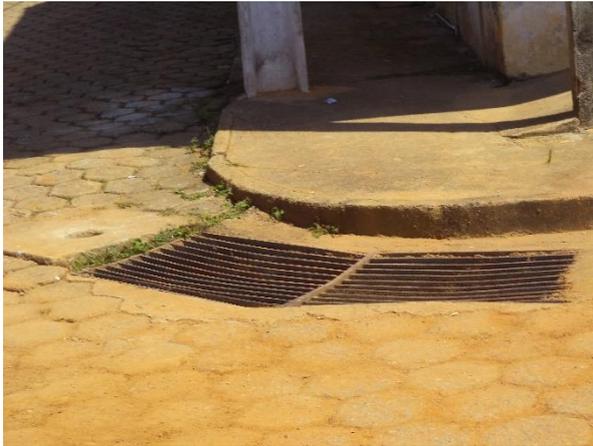
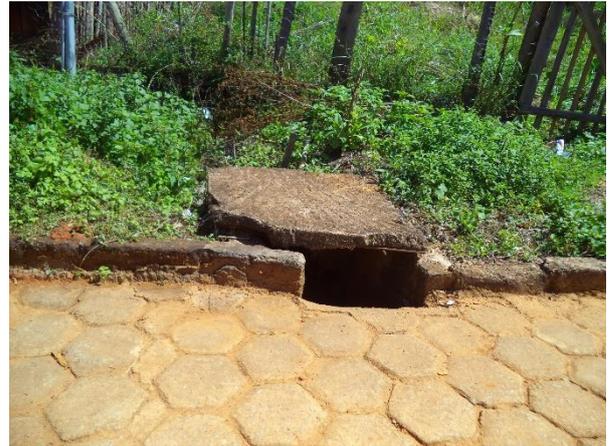
Como acontece no povoado de Dom Viçoso, o povoado de São Francisco das Chagas é provido de rede de drenagem de águas pluviais urbanas, entretanto, eventuais despejos e esgotos sanitários são conduzidos pela mesma rede em alguns trechos. O sistema é basicamente composto por tubulação constituída em concreto e bocas-de-lobo, que destinam as águas coletadas para os corpos hídricos mais próximos do município (Figuras 132 e 133). Em determinados trechos, a condução das águas pluviais é feita superficialmente, sendo direcionadas até o talvegue da bacia.

FIGURA 132 – BOCAS-DE-LOBO (VISTA 1) (FONTE: VALLENGE, 2014)

FIGURA 133 – BOCA-DE-LOBO (VISTA 2) (FONTE: VALLENGE, 2014)

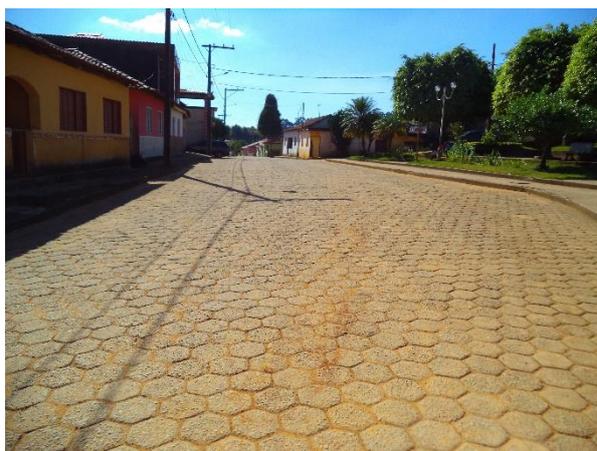
FIGURA 134 – AUSÊNCIA DE DISPOSITIVOS DE MICRODRENAGEM
(VISTA 1) (FONTE: VALLENGE, 2014)

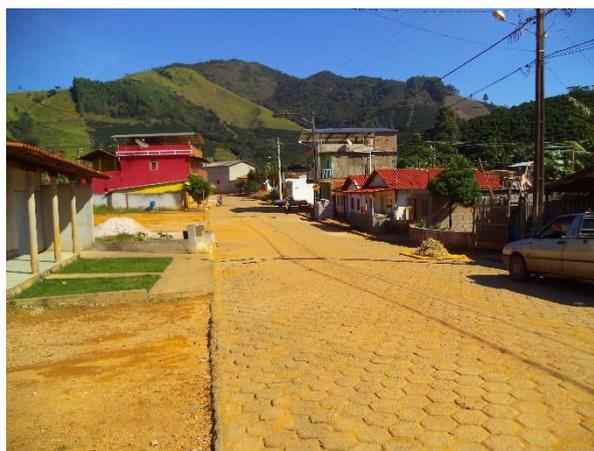
FIGURA 135 – AUSÊNCIA DE DISPOSITIVOS DE MICRODRENAGEM
(VISTA 2) (FONTE: VALLENGE, 2014)

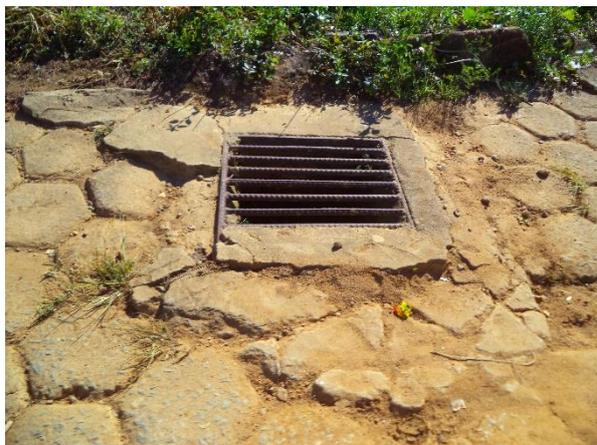
Assim como a sede de Ervália e os povoados de Dom Viçoso e São Francisco das Chagas, o povoado de Santa Terezinha é provido de galerias para drenagem das águas pluviais urbanas, constituídas em manilhas de concreto, com diâmetro nominal de 400 mm, entretanto o sistema implantado conta com poucas bocas-de-lobo, o que favorece a drenagem superficial (Figuras 136 e 137). A condução das águas pluviais de forma superficial contribui para o carreamento de areia e outros sedimentos, o que além de ocasionar obstrução da rede, contribui com sua deterioração e compromete a qualidade de vida da população local.

FIGURA 136 – BOCA-DE-LOBO (VISTA 1) (FONTE: VALLENGE, 2014)

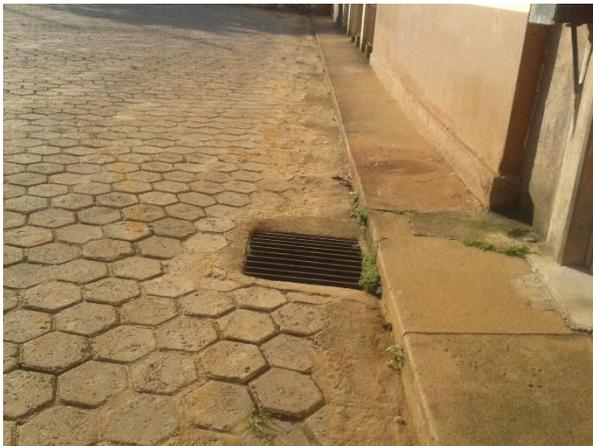
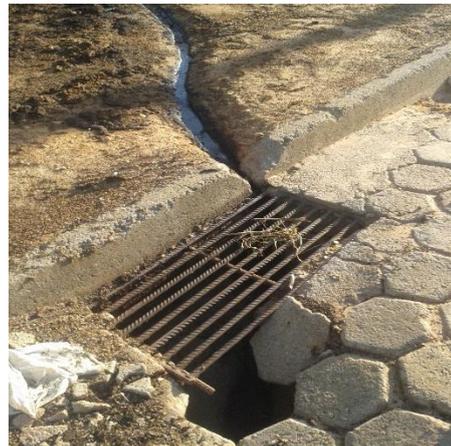
No levantamento de campo foi apurado que o povoado de Santa Cruz dos Godinhos é provido de rede de drenagem de águas pluviais urbanas, entretanto eventuais despejos de esgoto são conduzidos pela mesma em alguns trechos. As galerias são constituídas em manilhas de concreto, com diâmetro nominal de 400 mm, entretanto o sistema implantado conta com poucas bocas-de-lobo, o que favorece a drenagem superficial (Figuras 138 e 139).

Verificou-se a inexistência de sarjetas em grande parte das ruas do povoado, fato que contribui para o carreamento de areia e outros sedimentos, o que ocasiona a obstrução da rede. Nessa situação, a

água tende a escoar exclusivamente sobre o leito carroçável, contribuindo com a sua deterioração, além de comprometer a qualidade de vida da população local.

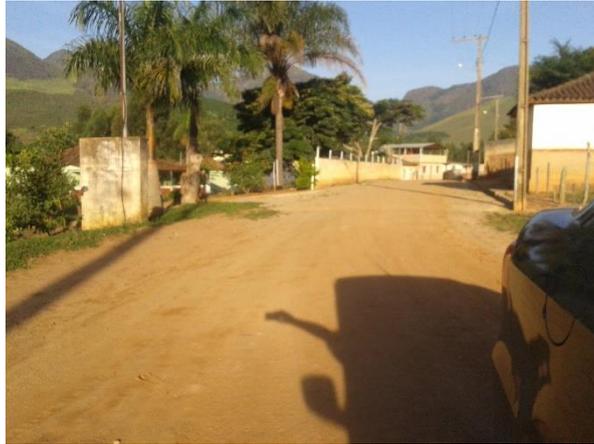
FIGURA 140 – AUSÊNCIA DE DISPOSITIVOS DE MICRODRENAGEM (FONTE: VALLENGE, 2014)

Assim como acontece no povoado de Santo Antônio da Ventania, o povoado de Turvão não possui rede de drenagem de águas pluviais urbanas, sendo realizada apenas superficialmente. A condução das águas pluviais de forma superficial contribui para o carreamento de areia e outros sedimentos, o que contribui com a ocorrência de alagamentos, comprometendo a qualidade de vida da população local (Figura 140).
